車両情報				
車名	初年度登録	型式	形状	車台番号
日野	令和 3年1月	2PG-FD2ABG	アルミウイング	FD2AB-121466
走行	馬力	シフト	ブレーキ	ボディ内寸
55,133km	240PS/177KW	M/T 6速	エア	長: 6,274 mm 幅: 2,400 mm 高: 2,425 mm 門高: 2,330 mm

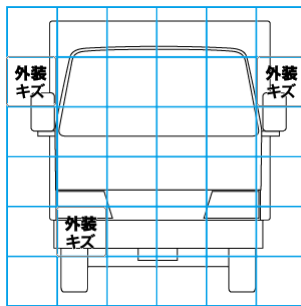
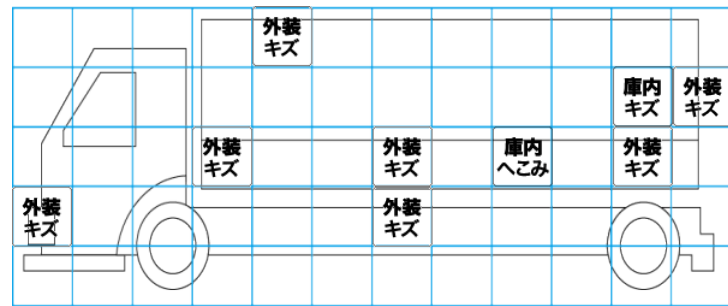
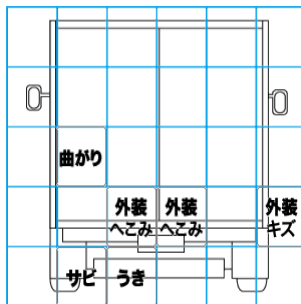
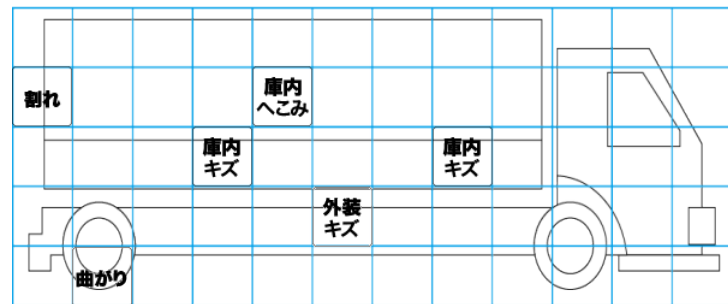
特記事項 エンジンキー3本。ボデーキー2本。左テールランプ割れ。庫内床汚れ。

【外装】

【ボデー内】

外装キズ	外装へこみ	うき	曲がり	サビ	補修跡	割れ	庫内キズ	庫内へこみ	庫内穴あき	床汚れ
------	-------	----	-----	----	-----	----	------	-------	-------	-----
