車両情報				
車名	初年度登録	型式	形状	車台番号
日野	令和 2年3月	2PG-FD2ABG	アルミウイング	FD2AB-117525-A
走行	馬力	シフト	ブレーキ	ボディ内寸
239,216km	240PS/177KW	M/T 6速	エア	長: 6,270 mm 幅: 2,400 mm 高: 2,420 mm 門高: 2,330 mm

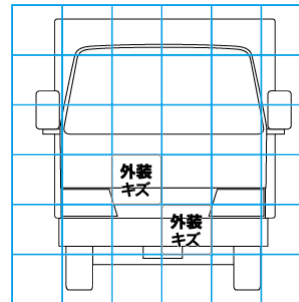
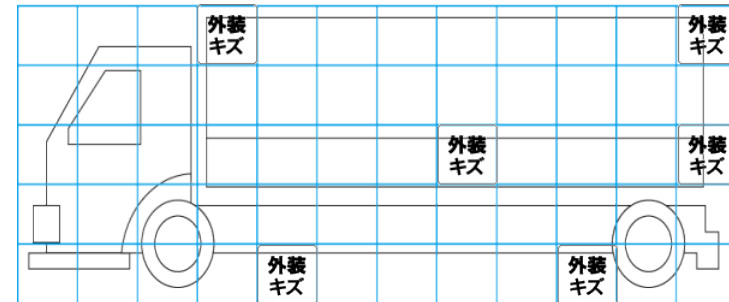
【外装】

外装状態			
キャブコーション	フレーム番号	フレームのさび	飛石
有	確認済	無	点傷有

外装キズ	外装へこみ	うき	曲がり	サビ	補修跡	割れ	庫内キズ	庫内へこみ	庫内穴あき	床汚れ
------	-------	----	-----	----	-----	----	------	-------	-------	-----

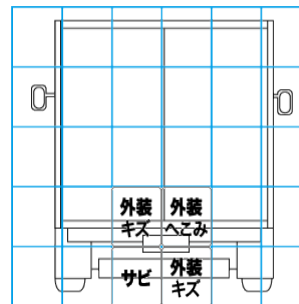
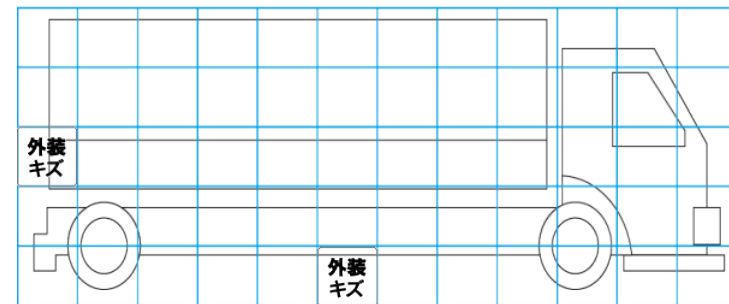
【ボデー内】

上物仕様			
上物名	メーカー	型式「製造番号」	年式
アルミウイング	トランテックス	W079F14	令和 2年
【備考】 ラッシングレール2段。引き出しフック5対。庫内灯3ヶ。観音扉閉まり悪い。左ロックバーブッシュ減り。ロックバー左右曲り。			
パワーゲート/格納ゲート/2枚折り。	トランテックス	TRAK10-6485D 「S10201887」	令和 2年
【備考】 PG寸法: 長さ1550mm(有効長1390mm)、幅2440mm(有効幅2380mm)。最大荷重1000Kg。庫内リモコン1個。ラジコン付。			
【備考】
