| 車両情報 | | | | |
| いすゞ | 令和 1年8月 | 2RG-FRR90T2 | アルミウイング | FRR90-7144949-A |

| 上物仕様 | | | |
|---|---|---|---|
| アルミウイング | 日本フルハーフ | DMS [W4DK129] | 令和 1年 |

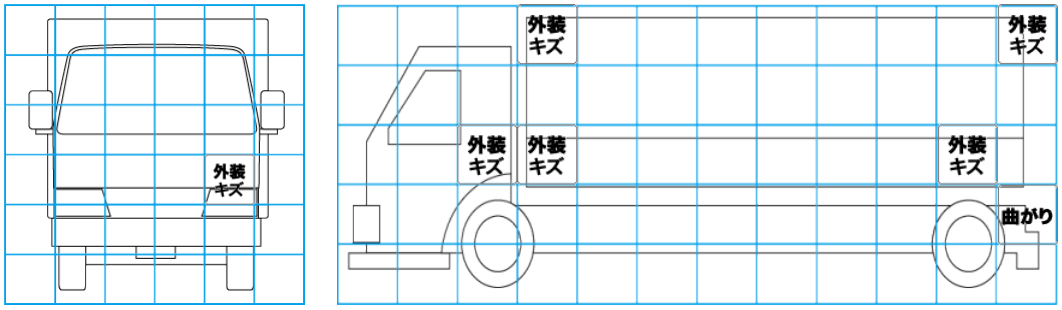
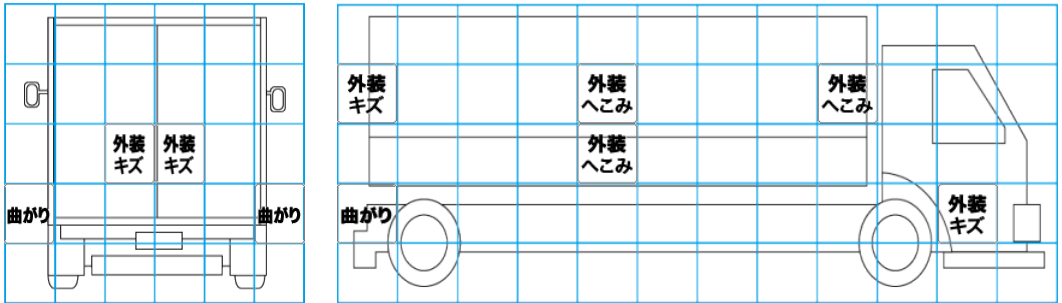
| 外装状態 | | | |

| 外装状態 | | | |
|---|---|---|---|
| 有 | 確認済 | 無 | 点傷有 |

| 【外装】 | | | | | 【ボデー内】 | | | | | |
|---|---|---|---|---|---|---|---|---|---|---|
| 外装キズ | 外装へこみ | うき | 曲がり | サビ | 補修跡 | 割れ | 庫内キズ | 庫内へこみ | 庫内穴あき | 床汚れ |
