車両情報				
車名	初年度登録	型式	形状	車台番号
三菱ふそう	平成27年11月	TKG-FK61F	アルミウイング	FK61F-587471
走行	馬力	シフト	ブレーキ	ボディ内寸
326,990km	220PS/162KW	M/T 6速	エア	長: 6,240 mm 幅: 2,380 mm 高: 2,400 mm 門高: 2,300 mm

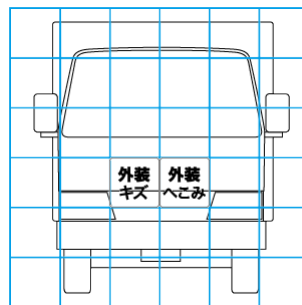
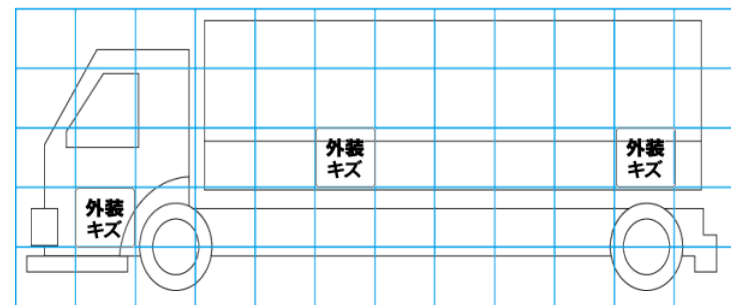
【外装】

外装状態			
キャブコーション	フレーム番号	フレームのさび	飛石
有	確認済	小	飛石有(リペア 不可)

外装キズ	外装へこみ	うき	曲がり	サビ	補修跡	割れ	庫内キズ	庫内へこみ	庫内穴あき	床汚れ
------	-------	----	-----	----	-----	----	------	-------	-------	-----

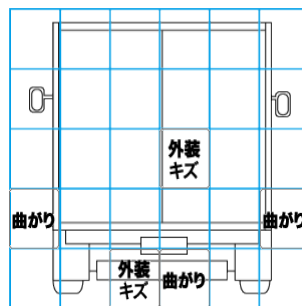
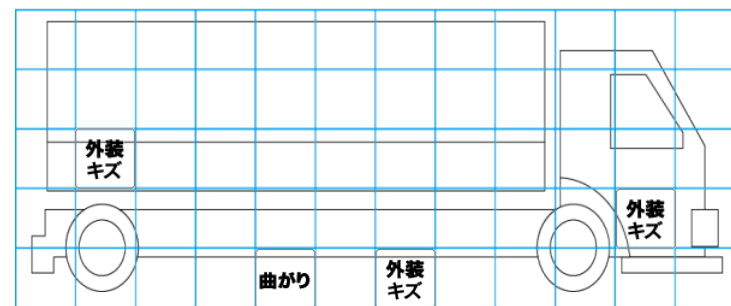
【ボデー内】

上物仕様			
上物名	メーカー	型式「製造番号」	年式
アルミウイング	パブコ	5Y9C8507	平成27年
【備考】床板穴あき。引き出しフック5対。ラッシングレール2段。庫内灯3ヶ。左前プロテクターガタ有。			
【備考】			
【備考】
