車両情報				
車名	初年度登録	型式	形状	車台番号
UDトラックス	平成28年2月	TKG-MK38L	アルミウイング	JNCLSC0A4GU003191
走行	馬力	シフト	ブレーキ	ボディ内寸
277.437km	215PS/158KW	M/T 6速	エア	長: 6,230 mm 幅: 2,400 mm 高: 2,410 mm 門高: 2,310 mm

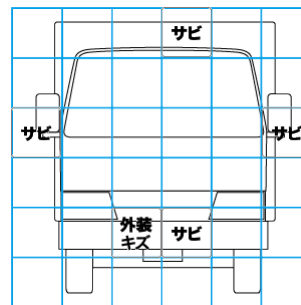
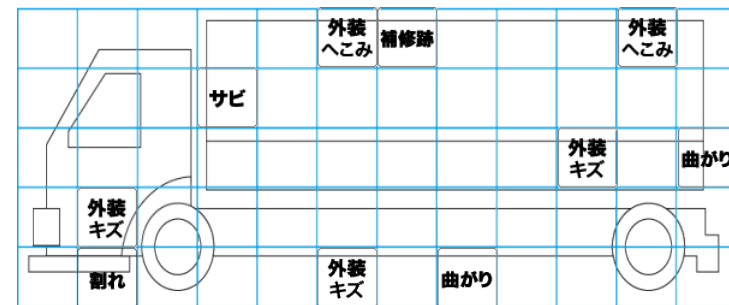
【外装】

特記事項 キャブ内汚れ、傷。ステップスカート左右割れ。スターターキー1本、スベアキー1本、ポデーキー1本（固着の為使用不可）。

外装状態			
キャブコーション	フレーム番号	フレームのさび	飛石
有	確認済	小	飛石有(リペア可)

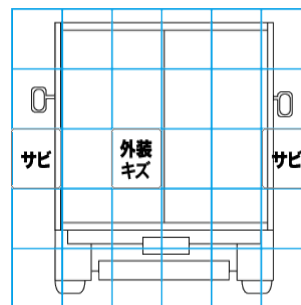
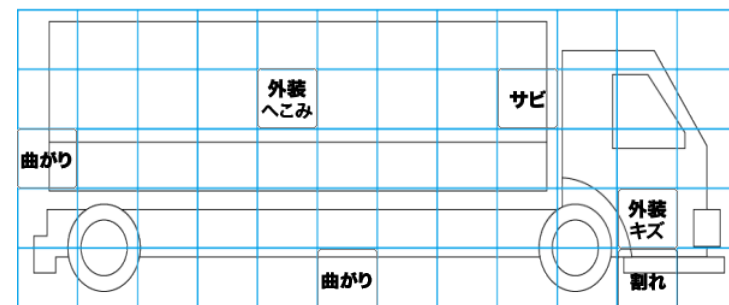
【ボデー内】

上物仕様			
上物名	メーカー	型式「製造番号」	年式
アルミウイング	日本フルハーフ	DMS [W6DT506]	平成28年
【備考】 引き出しフック5対。ラッシングレール2段。庫内灯3ケ。観音扉ロックバー錆。煽りヒンジ錆。クロスメンバー錆。			
【備考】			
【備考】
