| 車 両 情 報 | | | | | |
| いすゞ | 平成30年9月 | 2PG-CYJ77C | アルミウィング | CYJ77C-7003735 | |

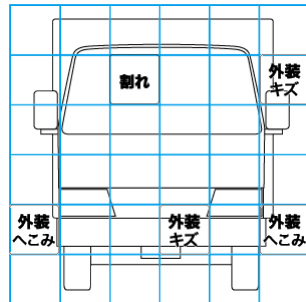
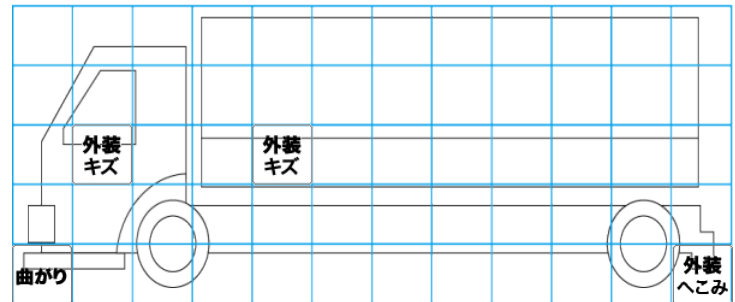
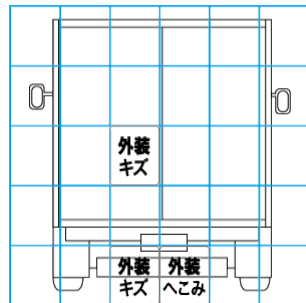
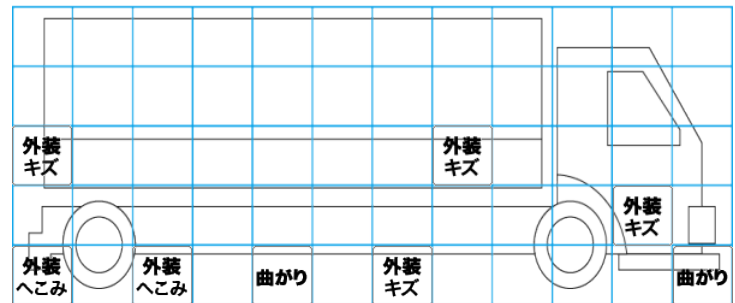
| 外装状態 | | | |

| 【外装】 | | | | 【ボデー内】 | | | | | | |
| 外装キズ | 外装へこみ | うき | 曲がり | サビ | 補修跡 | 割れ | 庫内キズ | 庫内へこみ | 庫内穴あき | 床汚れ |
