車両情報				
車名	初年度登録	型式	形状	車台番号
日野	平成20年7月	BDG-FW1EXYG	アルミ平	FW1EXY-14945
走行	馬力	シフト	ブレーキ	ボディ内寸
804,251km	380PS/279KW	M/T 7速	エア	長: 8,960 mm 幅: 2,390 mm 高: 400 mm 門高: mm

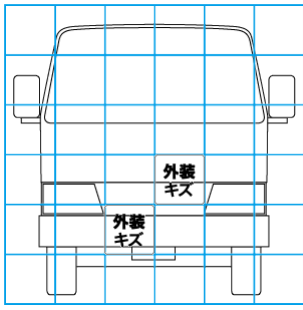
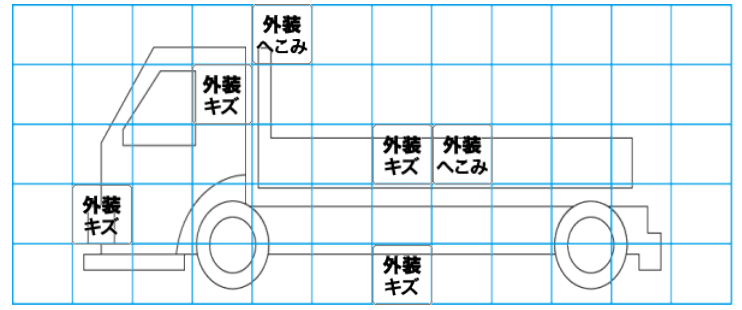
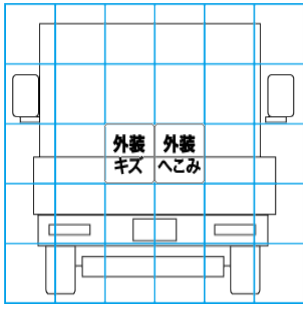
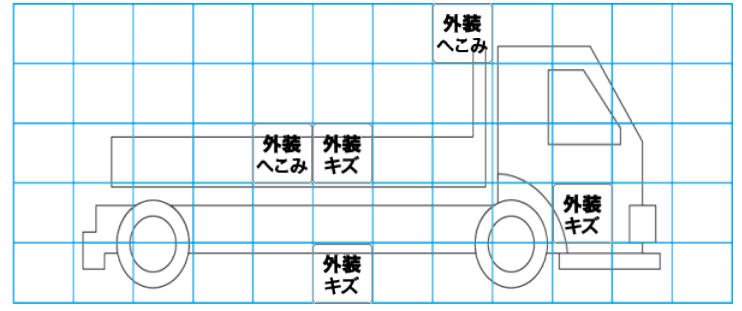
**特記事項** キャブ内汚れ、傷。インパネポケット欠品。フロントバンパー左コーナーカバー欠品。タコグラフ欠品。スターターキー1本、スペアキー1本、ボデーキー3本。  
**記録簿** 有 (H20/9~R4/4)

上物仕様			
上物名	メーカー	型式「製造番号」	年式
平ボディ	浜名ワークス	SS0805049-01	平成20年7月
【備考】 床板割れ、穴あき有。丸カンフック42ヶ。スタンション穴27ヶ。スタンション4本。作業灯2ヶ。前立て物入、上部シートデッキ(曲り有)。後方クロスメンバー鏽。			
【備考】			
【備考】

外装状態			
キャブコーション	フレーム番号	フレームのさび	飛石
有	確認済	中	飛石有(リペア可)
