車両情報				
車名	初年度登録	型式	形状	車台番号
日野	平成24年9月	TKG-FD7JMAA	アルミウイング	FD7JMA-10199
走行	馬力	シフト	ブレーキ	ボディ内寸
588.174km	240PS/177KW	M/T 6速	エア	長: 6,770 mm 幅: 2,390 mm 高: 2,420 mm 門高: 2,330 mm

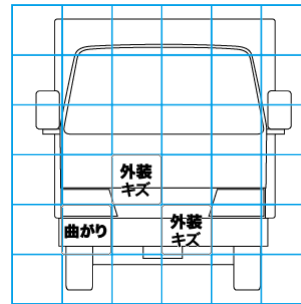
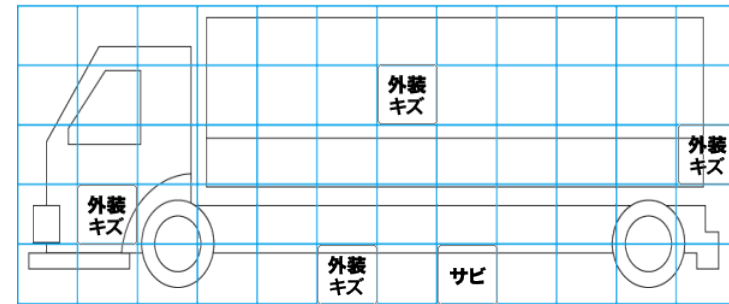
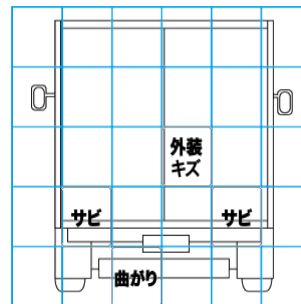
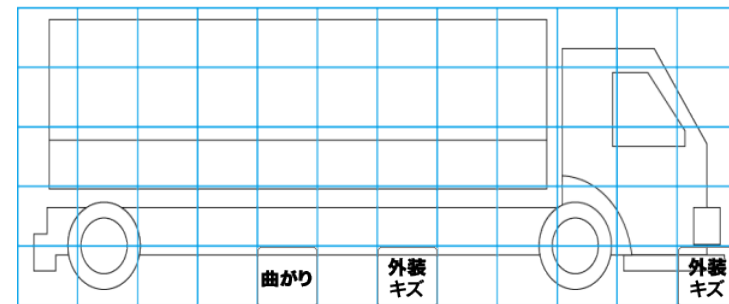
上物仕様			
上物名	メーカー	型式「製造番号」	年式
アルミウイング	トランテックス	2KX6390 「HFDMB-MJAAQH」	平成24年
【備考】引き出しフック5対。ラッシングレール2段(上段後方のみ)。庫内灯3ケ。90度ストッパー。観音扉ガタ有。ウイング中間ロック左右不良。			
【備考】			
【備考】

外装状態			
キャブコーション	フレーム番号	フレームのさび	飛石
有	確認済	小	点傷有

【外装】					【ボデー内】					
外装キズ	外装へこみ	うき	曲がり	サビ	補修跡	割れ	庫内キズ	庫内へこみ	庫内穴あき	床汚れ
