車両情報				
車名	初年度登録	型式	形状	車台番号
日野	平成22年9月	BKG-FD7JMYA	アルミウイング	FD7JMY-12093
走行	馬力	シフト	ブレーキ	ボディ内寸
760,376km	210PS/154KW	M/T 6速	エア	長: 6,770 mm 幅: 2,380 mm 高: 2,420 mm 門高: 2,320 mm

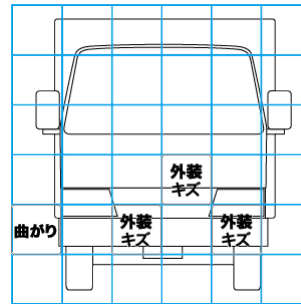
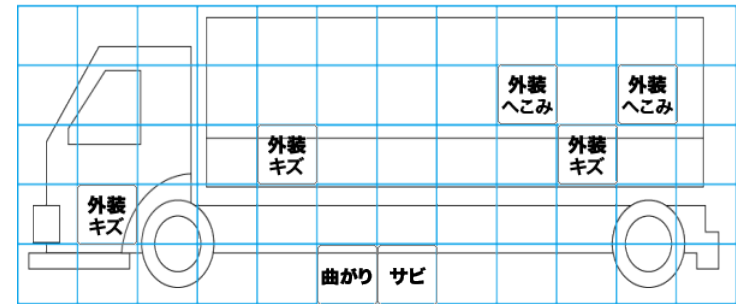
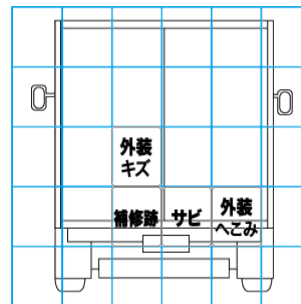
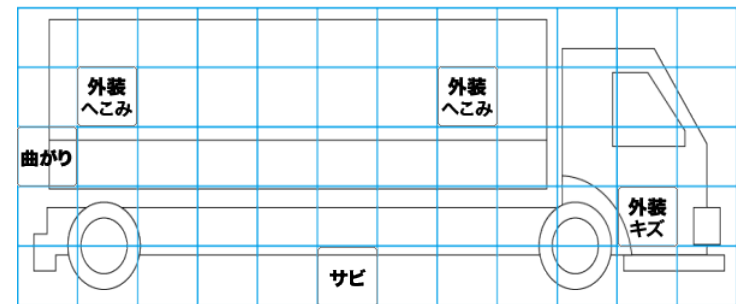
特記事項 キャブ内汚れ、傷。インパネポケット欠品。左右テールレンズひび有。ステップスカート左右割れ。エンジンキー3本。ポデーキー2本(回着使用不可)。
記録簿 有(H22/12~R4/5)

上物仕様			
上物名	メーカー	型式「製造番号」	年式
アルミウイング	トランテックス	2KV6575 「HFDMB-MJAAQH」	平成22年
【備考】 床引き出しフック5対。ラッシングレール1段(後方2段)。庫内灯3ヶ。90度ストッパー。ウイング左右内張り割れ、穴あき。観音扉腐食隙間、補修跡有。門口錆腐食。右ウイング中間ロック不良。クロスメンバー錆。			
【備考】			
【備考】

外装状態			
キャブコーション	フレーム番号	フレームのさび	飛石
有	確認済	中	点傷有

【外装】					【ボデー内】					
外装キズ	外装へこみ	うき	曲がり	サビ	補修跡	割れ	庫内キズ	庫内へこみ	庫内穴あき	床汚れ
