車両情報				
車名	初年度登録	型式	形状	車台番号
三菱ふそう	令和 1年5月	2KG-FK64F	アルミウイング	FK64F-601475
走行	馬力	シフト	ブレーキ	ボディ内寸
206,607km	240PS/177KW	M/T 6速	エア	長: 6,730 mm 幅: 2,380 mm 高: 2,550 mm 門高: 2,440 mm

上物仕様			
上物名	メーカー	型式「製造番号」	年式
アルミウイング	日本フルハーフ	DMD 「W5JA364」	平成17年3月

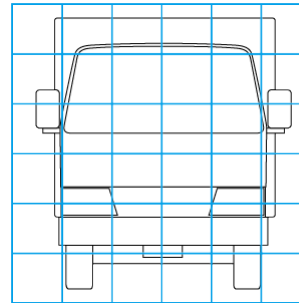
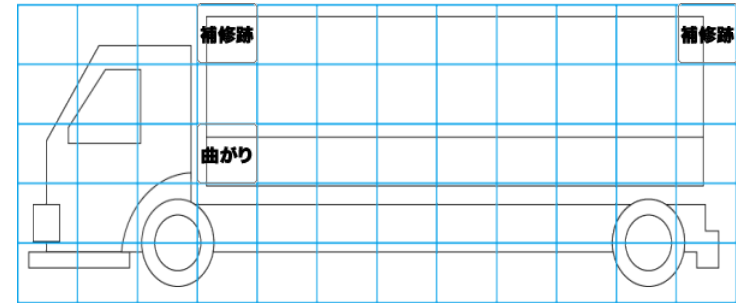
【外装】

【備考】ラッシング2段 引出しフック6対 ※上物年式違い ボデーエアブラシ塗装有り アオリ塗装剥がれ有りアオリ内側・内張補修跡有り 車高灯外れ

外装状態			
キャブコーション	フレーム番号	フレームのさび	飛石
有	確認済	無	飛石有(リペア 不可)
