車両情報				
車名	初年度登録	型式	形状	車台番号
三菱ふそう	令和 4年10月	2PG-FS74HZ	アルミウイング	FS74HZ-541550
走行	馬力	シフト	ブレーキ	ボディ内寸
497,644km	394PS/290KW	A/T シフトパイロット 12速	エア	長: 9,630 mm 幅: 2,410 mm 高: 2,650 mm 門高: 2,550 mm

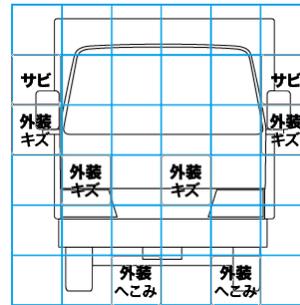
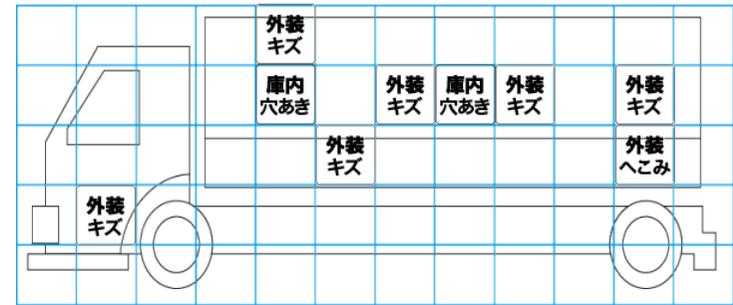
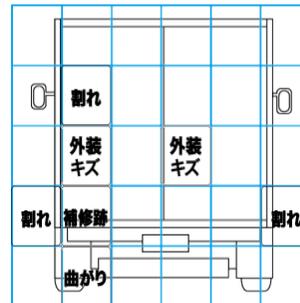
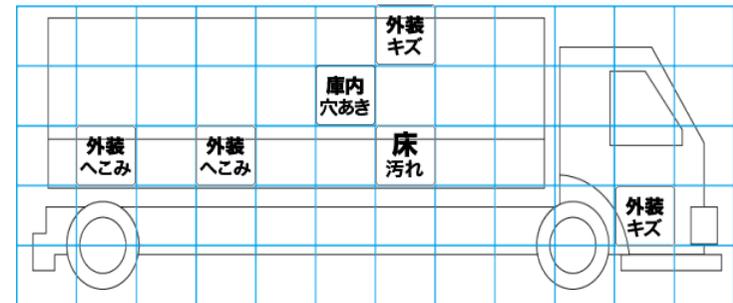
外装状態			
キャブコーション	フレーム番号	フレームのさび	飛石
有	確認済	無	点傷有

上物仕様			
上物名	メーカー	型式「製造番号」	年式
アルミウイング	パブコ	「22-9A4229」	令和 4年9月
【備考】 ラッシングレール2段、LED庫内灯4ヶ、引き出しフック9対、庫内キズ汚れ有り、右側ステンレス工具箱、ステンレスフェンダー、アルミサイドバンパー、後ろ面クッションゴム破損、左観音扉穴空き及び汚れ(テープ補修箇所有り)			
【備考】			
【備考】

【外装】					【ボデー内】					
外装キズ	外装へこみ	うき	曲がり	サビ	補修跡	割れ	庫内キズ	庫内へこみ	庫内穴あき	床汚れ
