車両情報				
車名	初年度登録	型式	形状	車台番号
日野	平成28年11月	QPG-FW1EXEG	アルミウイング	FW1EXE-18900
走行	馬力	シフト	ブレーキ	ボディ内寸
855,643km	380PS/279KW	M/T 7速	エア	長: 9,660 mm 幅: 2,390 mm 高: 2,660 mm 門高: 2,570 mm

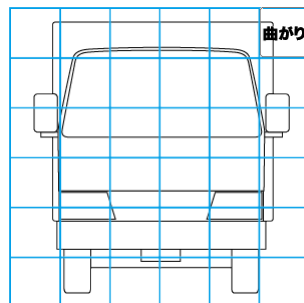
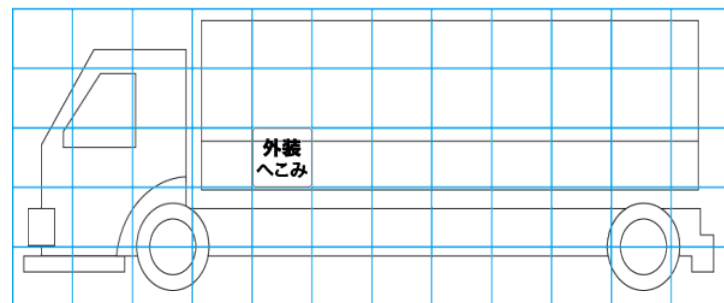
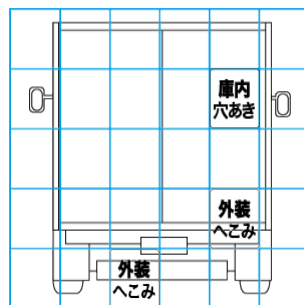
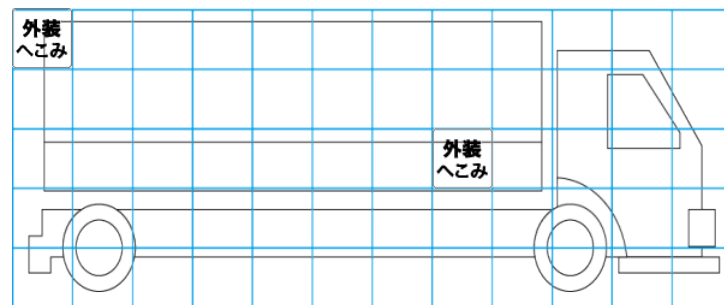
特記事項 左フロントフロントショックオイルにじみ キャブ、ボデー看板ステッカー跡有り エンジンキー3本 ボデーキー2本
燃料タンクキー3本
記録簿 有 (H29/5~R4/9)

外装状態			
キャブコーション	フレーム番号	フレームのさび	飛石
有	確認済	小	飛石有(リペア可)

【外装】					【ボデー内】					
外装キズ	外装へこみ	うき	曲がり	サビ	補修跡	割れ	庫内キズ	庫内へこみ	庫内穴あき	床汚れ
