車両情報				
車名	初年度登録	型式	形状	車台番号
三菱ふそう	平成25年10月	TKG-FEB80	アルミウイング	FEB80-520908
走行	馬力	シフト	ブレーキ	ボディ内寸
221,723km	150PS/110KW	A/T デュオニック 6速	ハキューム	長: 4,310 mm 幅: 2,060 mm 高: 2,010 mm 門高: 1,910 mm

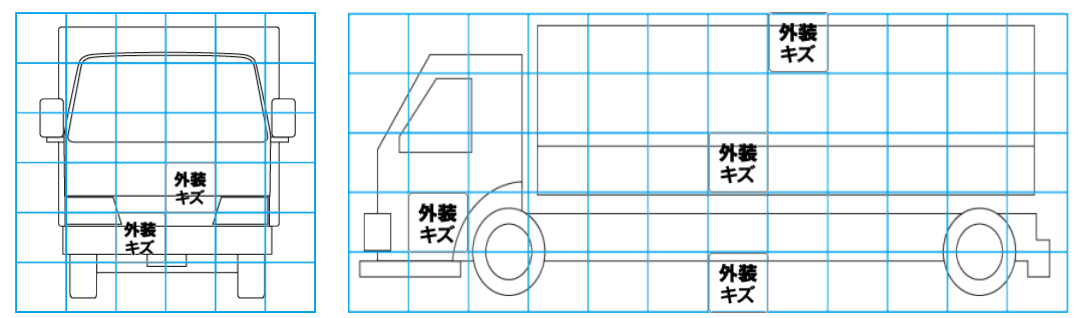
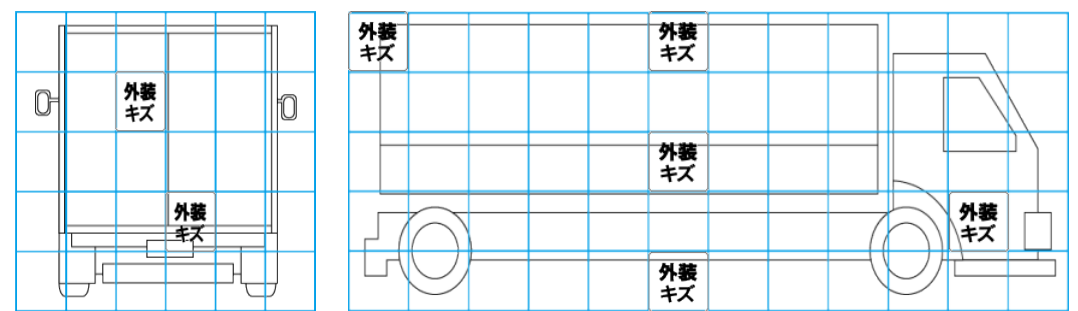
外装状態			
キャブコーション	フレーム番号	フレームのさび	飛石
有	確認済	無	点傷有

特記事項 キャブ内汚れ・キズ。インパネポケット欠品。フロント左右アブソーバー油漏れ。エンジンキー2本。ボディキー2本。キーレスリモコン1ヶ。
記録簿 有 (H28/2~H30/12、R2/10~R4/7)

【外装】					【ボデー内】					
外装キズ	外装へこみ	うき	曲がり	サビ	補修跡	割れ	庫内キズ	庫内へこみ	庫内穴あき	床汚れ
