車両情報				
車名	初年度登録	型式	形状	車台番号
いすゞ	平成29年7月	TRG-NPR85AN	ドライバン	NPR85-7071480
走行	馬力	シフト	ブレーキ	ボディ内寸
168,822km	150PS/110KW	A/T スムーサー 6速	ハキューム	長: 4,700 mm 幅: 2,090 mm 高: 2,330 mm 門高: 2,160 mm

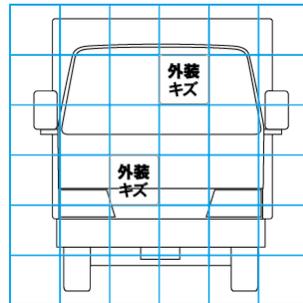
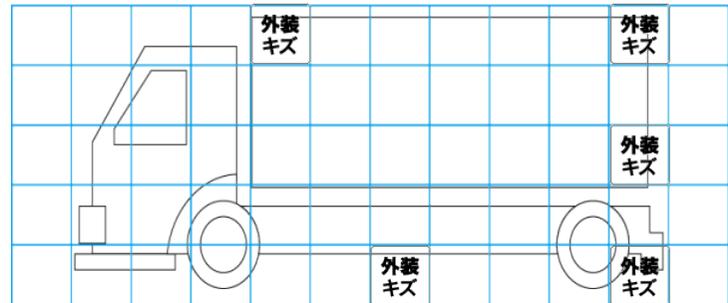
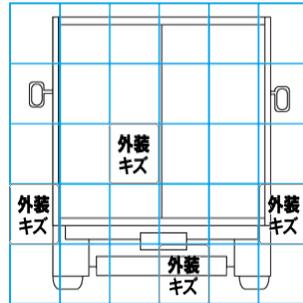
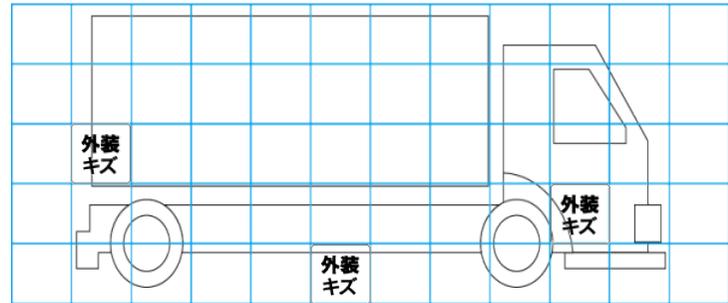
外装状態			
キャブコーション	フレーム番号	フレームのさび	飛石
有	確認済	無	飛石有(リペア可)

【外装】	【ボデー内】
<input type="checkbox"/> 外装キズ <input type="checkbox"/> 外装へこみ <input type="checkbox"/> うき <input type="checkbox"/> 曲がり <input type="checkbox"/> サビ <input type="checkbox"/> 補修跡 <input type="checkbox"/> 割れ	<input type="checkbox"/> 庫内キズ <input type="checkbox"/> 庫内へこみ <input type="checkbox"/> 庫内穴あき <input type="checkbox"/> 床汚れ
