| 車 両 情 報 | | | | | |
| 三菱ふそう | 令和 1年9月 | 2KG-FK64F | アルミウィング | FK64F-602377-A | |

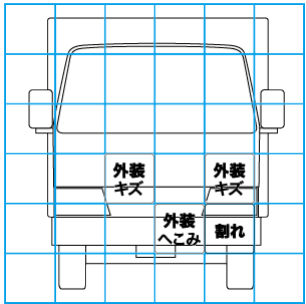
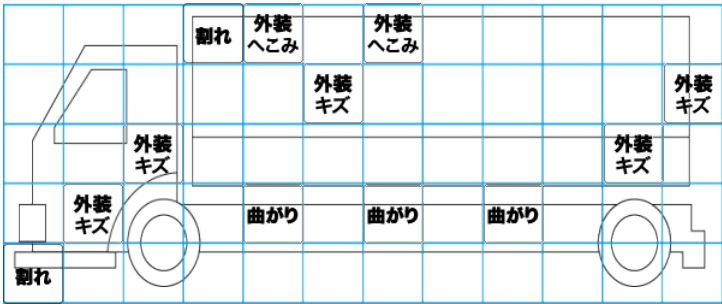
【外装】

特記事項 キャブ内キズ・汚れ。  
エンジンキー1本（スペア無し）、ボディキー1本（固着使用不可）。

| 上物仕様 | | | |
|---|---|---|---|
| <p>【備考】ラッシングレール2段、引き出しフック5対、右側セイコーラックピンのロックワッシャー欠品、庫内灯3ヶ<br/>庫内床キズあり、カンノン扉左右下側枠割れ曲がり、左前車高灯割れ。</p> | | | |
