車両情報				
車名	初年度登録	型式	形状	車台番号
いすゞ	平成26年3月	QKG-CYL77A	アルミウイング	CYL77A-7004794
走行	馬力	シフト	ブレーキ	ボディ内寸
716,191km	380PS/279KW	M/T 7速	エア	長: 9,590 mm 幅: 2,380 mm 高: 2,510 mm 門高: 2,420 mm

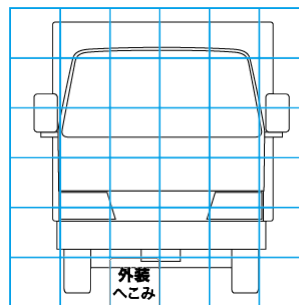
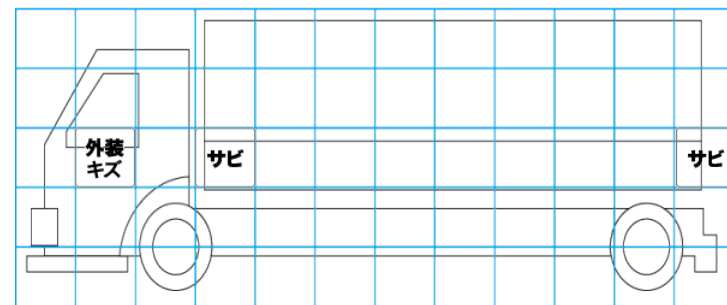
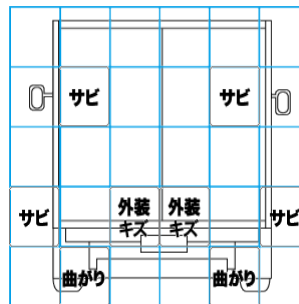
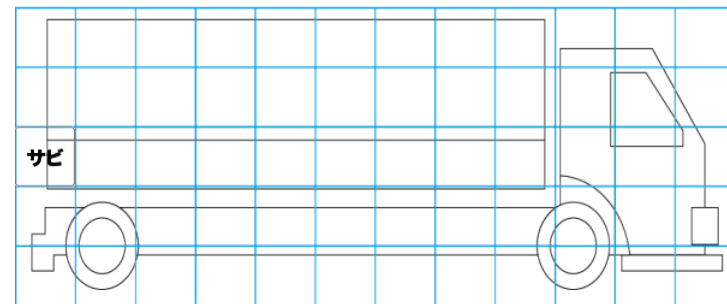
外装状態			
キャブコーション	フレーム番号	フレームのさび	飛石
有	確認済	無	点傷有

特記事項 エンジンキー1本、キーレス1本、ポデーキー1本、左サイドガード曲がり  
 記録簿 無()

上物仕様			
上物名	メーカー	型式「製造番号」	年式
アルミウイング	日本フルハーフ	DML [W9DB851]	平成26年
【備考】 ラッシングレール2段、引き出し床フック9対、セイコーラック付き、庫内灯4カ所(1カ所外れ)、床面穴あき、床面補修跡。			
【備考】			
【備考】

【外装】					【ボデー内】					
外装キズ	外装へこみ	うき	曲がり	サビ	補修跡	割れ	庫内キズ	庫内へこみ	庫内穴あき	床汚れ
