車両情報				
車名	初年度登録	型式	形状	車台番号
日野	平成25年11月	TKG-FD7JLAG	アルミウイング	FD7JLA-13985
走行	馬力	シフト	ブレーキ	ボディ内寸
614,748km	240PS/132KW	M/T 6速	エア	長: 6,280 mm 幅: 2,360 mm 高: 2,300 mm 門高: 2,220 mm

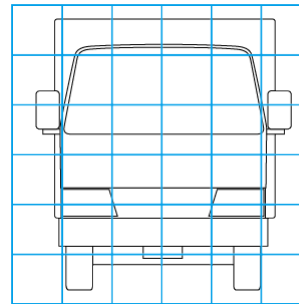
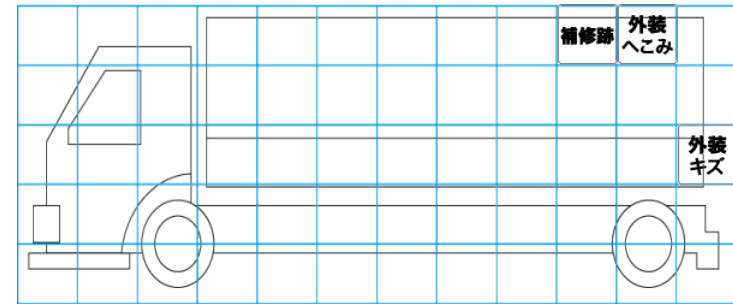
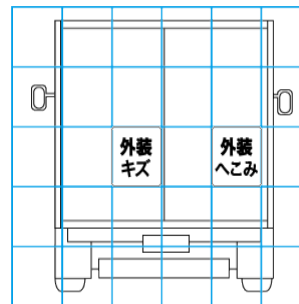
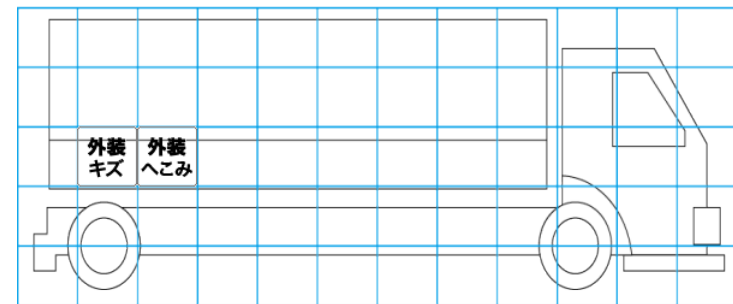
外装状態			
キャブコーション	フレーム番号	フレームのさび	飛石
有	確認済	小	飛石有(リペア可)

【外装】			【ボデー内】							
外装キズ	外装へこみ	うき	曲がり	サビ	補修跡	割れ	庫内キズ	庫内へこみ	庫内穴あき	床汚れ
