車両情報				
車名	初年度登録	型式	形状	車台番号
三菱ふそう	平成27年11月	TKG-FK64F	冷凍ウィング	FK64F-586627
走行	馬力	シフト	ブレーキ	ボディ内寸
543.155km	240PS/177KW	M/T 6速	エア	長: 6,110 mm 幅: 2,380 mm 高: 2,300 mm 門高: 2,190 mm

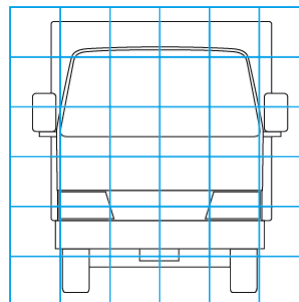
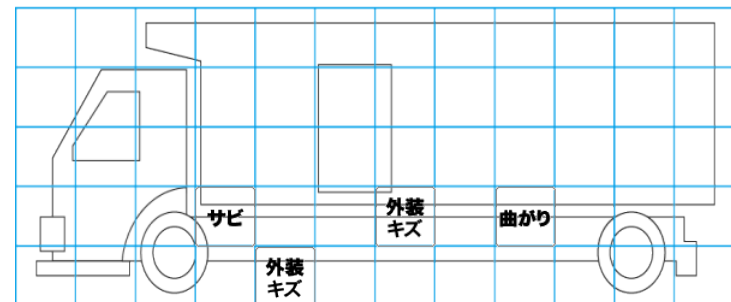
【外装】

外装状態			
キャブコーション	フレーム番号	フレームのさび	飛石
有	確認済	小	飛石有(リペア可)

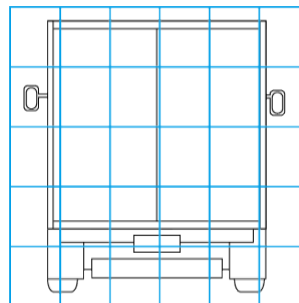
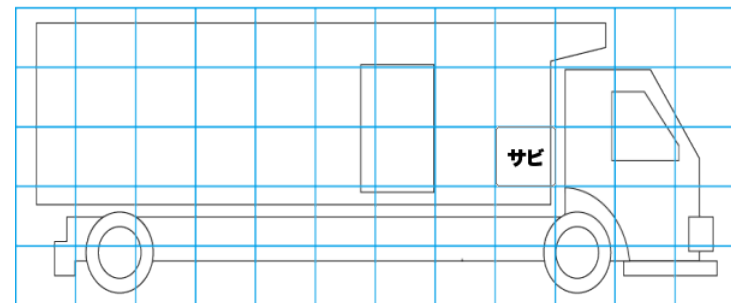
【ボデー内】

外装キズ	外装へこみ	うき	曲がり	サビ	補修跡	割れ	庫内キズ	庫内へこみ	庫内穴あき	床汚れ
------	-------	----	-----	----	-----	----	------	-------	-------	-----
