車両情報				
車名	初年度登録	型式	形状	車台番号
日野	平成26年12月	TKG-FC9JKAG	冷凍バン	FC9JKA-17188
走行	馬力	シフト	ブレーキ	ボディ内寸
175,358km	210PS/154KW	M/T 6速	エア	長: 6,170 mm 幅: 2,110 mm 高: 2,090 mm 門高: 2,060 mm

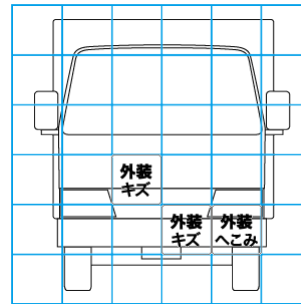
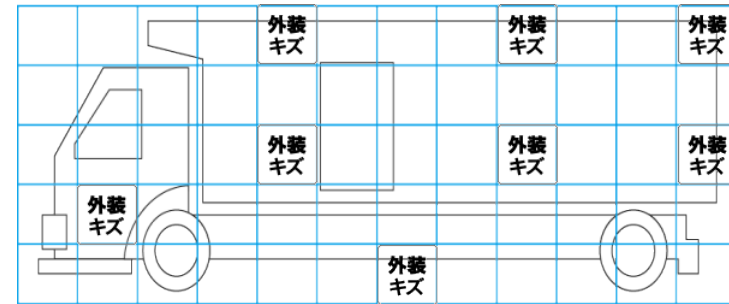
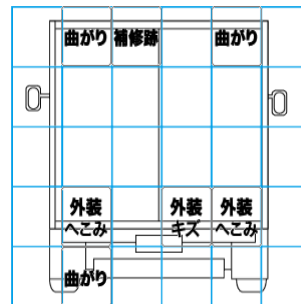
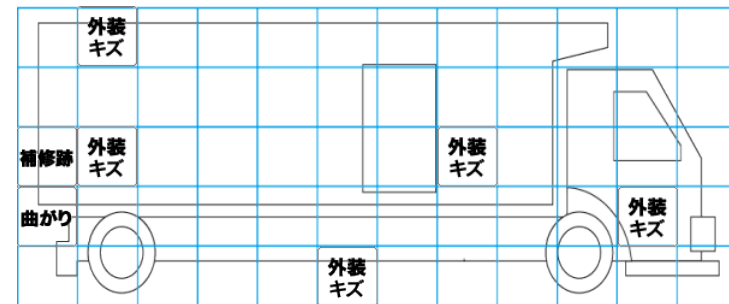
外装状態			
キャブコーション	フレーム番号	フレームのさび	飛石
有	確認済	無	点傷有

特記事項 キャブ内汚れ・キズ。助手席ドア灰皿蓋欠品。右フォグランプ不灯。  
エンジンキー2本、ボディキー2本、燃料タンクキー2本。  
記録簿 有 (H28/12、H31/3~R4/10)

上物仕様			
上物名	メーカー	型式「製造番号」	年式
冷凍バン	トランテックス	HFCKA-FLAFDN 「4KZ0222-02」	平成26年
【備考】 断熱リヤ70mm、サイド70mm。ラッシングレール2段。庫内灯3ヶ。90度ストッパー。左スライド式サイド扉。観音扉ウェザーストリップ切れ。左観音扉ロックバーホルダー上部曲り、補修跡。			
冷凍機/直結	葺重	TDJS50A-L2	平成26年12月
【備考】 -30℃設定 (1hで +14℃ → -4.2℃ 確認)。			
格納ゲート/2枚折り	トランテックス	TRAK10-6475D 「S51106668」	平成26年
【備考】 PG寸法: 全長1550mm、全幅2180mm、有効長1285mm、有効幅2115mm。最大荷重1000kg。格納2枚折り。庫内リモコン付き。ラジコン付き。

【外装】					【ボデー内】					
外装キズ	外装へこみ	うき	曲がり	サビ	補修跡	割れ	庫内キズ	庫内へこみ	庫内穴あき	床汚れ
