車両情報				
車名	初年度登録	型式	形状	車台番号
日野	令和3年9月	2PG-FD2ABG	アルミウイング	FD2AB-125025
走行	馬力	シフト	ブレーキ	ボディ内寸
91,444km	240PS/177KW	M/T 6速	エア	長: 7,260 mm 幅: 2,390 mm 高: 2,520 mm 門高: 2,430 mm

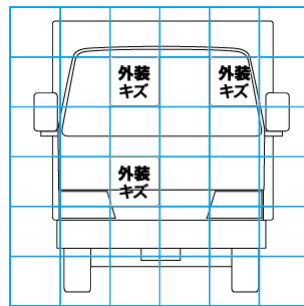
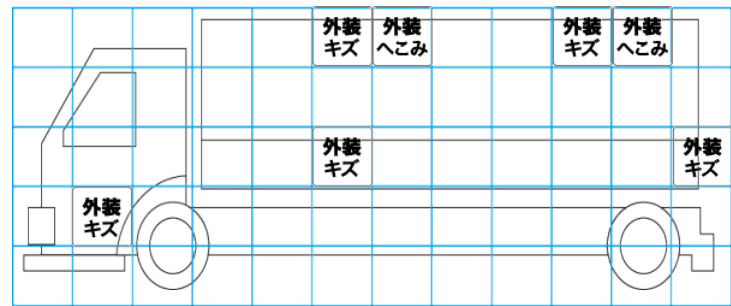
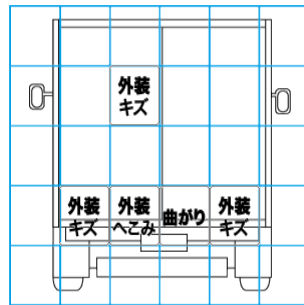
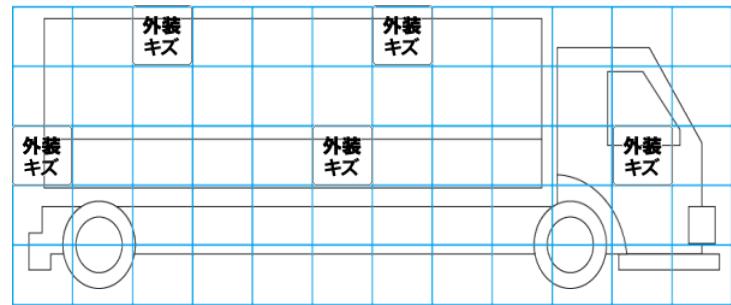
外装状態			
キャブコーション	フレーム番号	フレームのさび	飛石
有	確認済	無	飛石有(リペア可)

特記事項 キャブ内汚れ、傷。アイドリングストップ付。右テールレンズひび。後輪灯左右不灯。右リヤマーカー割れ。エンジンキー1本(スベア-無)。キーレスリモコン1ヶ。ポデーキー1本。燃料タンクキー1本。

上物仕様			
上物名	メーカー	型式「製造番号」	年式
アルミウイング	トランテックス	W025H61	令和3年
【備考】 鳥居型引き出しフック7対。ラッシングレール2段。庫内灯4ヶ。リヤ台枠凹み(観音扉ロック固い)。観音扉ロックバー曲り。			
パワーゲート/格納ゲート/2枚折り	トランテックス	TRAK10-6495D「S2108007819」	令和3年
【備考】 PG寸法: 全長1555mm、全幅2380mm、有効長1285mm、有効幅2315mm。最大荷重1000Kg。庫内リモコン付。ラジコン付。			
【備考】
