| 車 両 情 報 | | | | | |
| いすゞ | 平成29年3月 | TRG-NPR85AN | ドライバン | NPR85-7067040-A | |

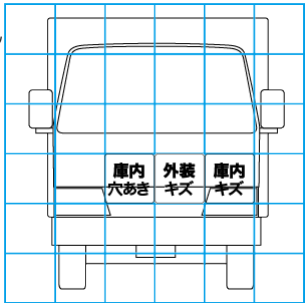
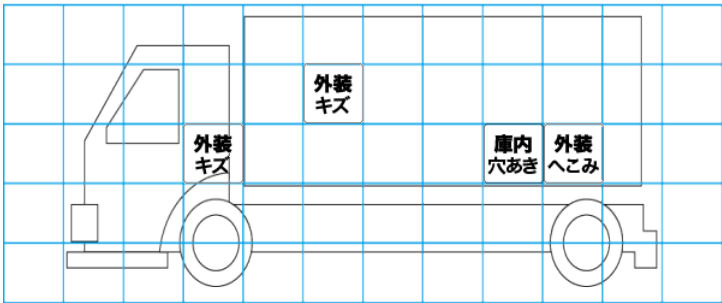
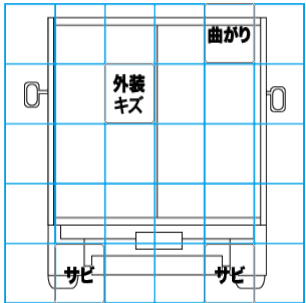
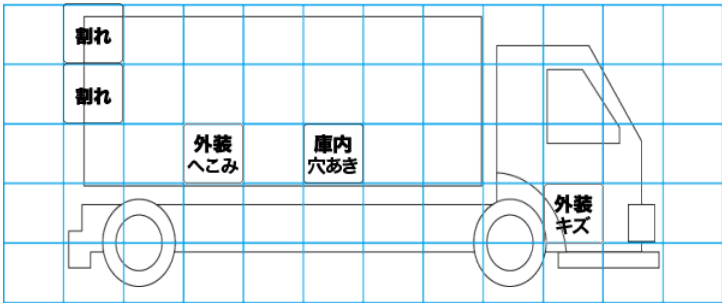
| 外装状態 | | | |
| キャブコーション | フレーム番号 | フレームのさび | 飛石 |
| 有 | 確認済 | 無 | 点傷有 |

【外装】

| 外装キズ | 外装へこみ | うき | 曲がり | サビ | 補修跡 | 割れ | 庫内キズ | 庫内へこみ | 庫内穴あき | 床汚れ |

【ボデー内】
