車検情報				
車名	年式	排ガス	車体番号	形状
日野	H27	TKG	XZU710-0013825	冷凍車
走行	馬力	シフト		
321,876 km	136 (ps) /kw	(M/T) ・ A/T ・ セミA/T	5 速	
ブレーキ		ボディ内寸		
エアブレーキ (バキューム)		長： 4.28 m 幅： 1.84 m 高： 1.79 m 門高： 1.78 m

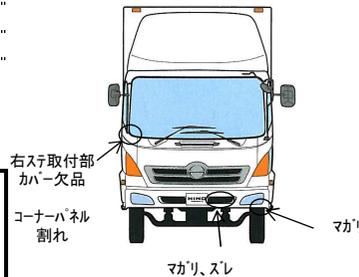
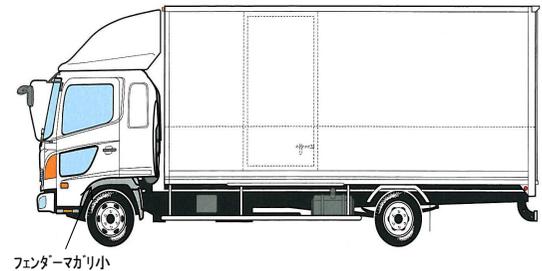
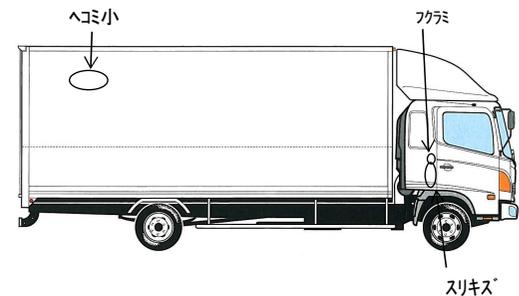
外装状態

ボデーコーション	フレーム番号
(有) ・ 無 ・ ()	(確認済) ・ 一部不鮮明 ・ 見えない
フレームのさび	飛石
(無) ・ 小 ・ 中 ・ 大	無 ・ (点傷有) ・ 飛石有(リペア可不可)

外装状態は写真や現車もあわせてご確認ください。
