| 車両情報 | | | | | |
| 三菱ふそう | | 平成27年11月 | TKG-FBA20 | 移動販売車 | FBA20-543188 |

特記事項 \*乳類食品移動販売車\*    キャブ内汚れ傷。    電圧計付。    SDレコーダー付車載アンプ付。

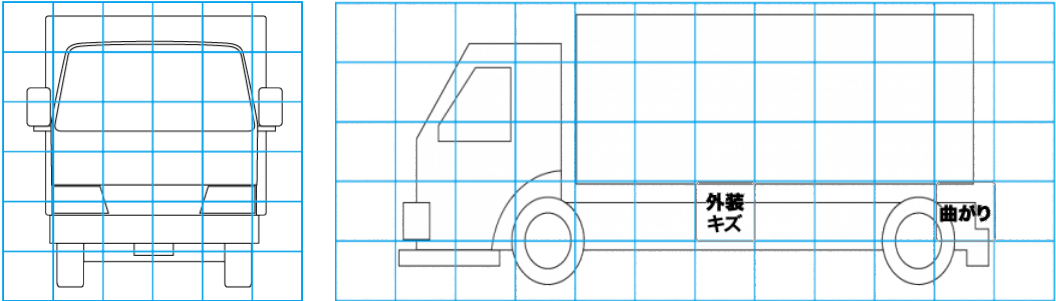
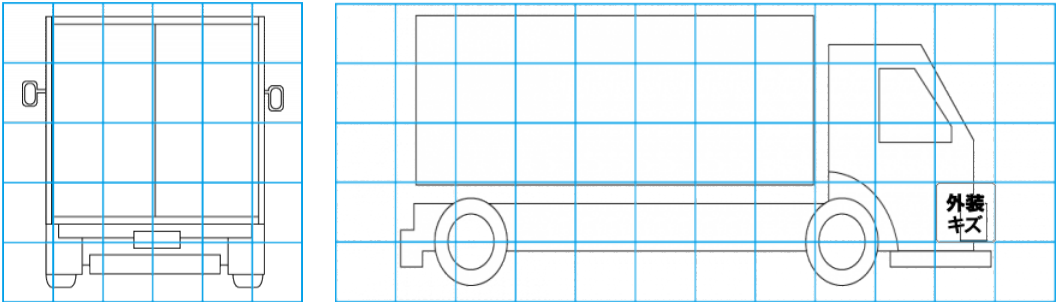
| 外装状態 | | | |

| 外装状態 | | | |
|---|---|---|---|
| キャブコーション | フレーム番号 | フレームのさび | 飛石 |
| 有 | 確認済 | 無 | 点傷有 |

| 【外装】 | | | | | 【ボデー内】 | | | | | |
| 外装<br>キズ | 外装<br>へこみ | うき | 曲がり | サビ | 補修跡 | 割れ | 庫内<br>キズ | 庫内<br>へこみ | 庫内<br>穴あき | 床<br>汚れ |
