| 車両情報 | | | | | | |
| UDトラックス | | 平成05年11月 | U-CD520MN改 | クレーン付ダンプ | CD520MN-10013 | |

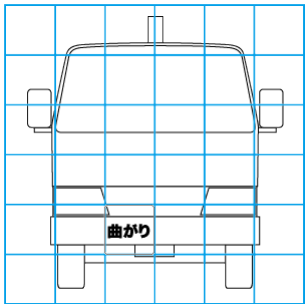
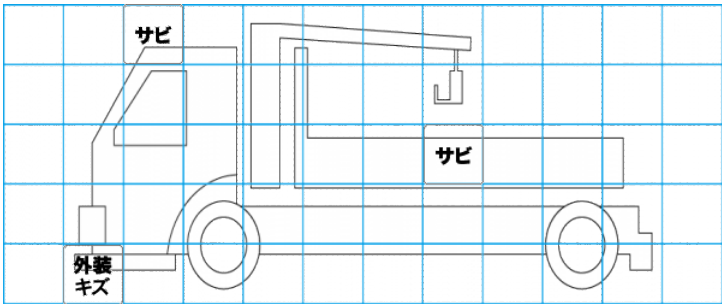
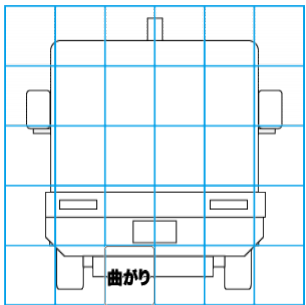
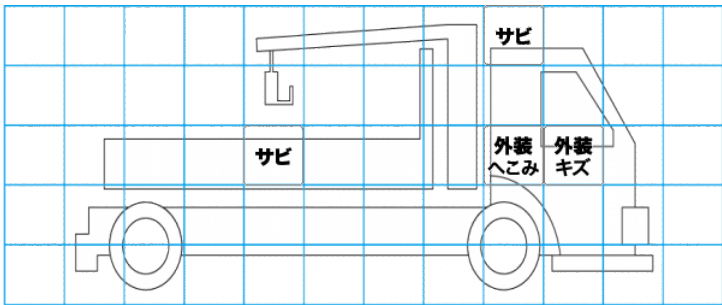
| 上物仕様 | | | |
|---|---|---|---|
| 【上物仕様備考】両側フェンダー曲がり。両側サイドガード曲がり。 | | | |

| 外装状態 | | | |
|---|---|---|---|
| 有 | 確認済 | 小 | 飛石有(リペア 可) |

| 【外装】 | | | | 【ボデー内】 | | | | | | |
|---|---|---|---|---|---|---|---|---|---|---|
| 外装キズ | 外装へこみ | うき | 曲がり | サビ | 補修跡 | 割れ | 庫内キズ | 庫内へこみ | 庫内穴あき | 床汚れ |
