車両情報				
車名	年式	型式	形状	車台番号
日野	平成29年3月	TKG-XZU710M	冷凍ハン	XZU710-0021536
走行	馬力	シフト	ブレーキ	ボディ内寸
17,340km	150PS/110KW	M/T 6速	パキューム	長: 4,270 mm 幅: 1,990 mm 高: 1,900 mm 門高: 1,890 mm

上物仕様			
上物名	メーカー	型式「製造番号」	年式
冷凍ハン	東プレ	H163843	平成29年
【備考】断熱: リヤ70mm サイド70mm。ラッシングレール2段。庫内灯2ケ。前後水抜き穴4ケ。90度ストッパー。左観音扉式サイド扉。			
直結 (スタンバイ付)	東プレ	XV32LSC-M	平成29年
【備考】-30℃設定 (1hで+5℃→ -17℃確認)。スタンバイケーブル付。			
格納ゲート	新明和工業	RAK10-	平成29年
【備考】PG寸法: 全長1165mm、全幅1895mm (有効長960mm、有効幅1810mm)。最大荷重1000Kg。3枚折り。ラジコン付。			
【上物仕様備考】

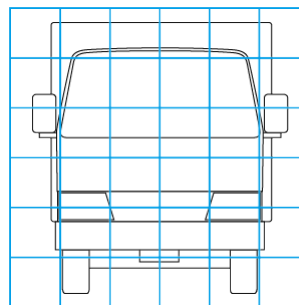
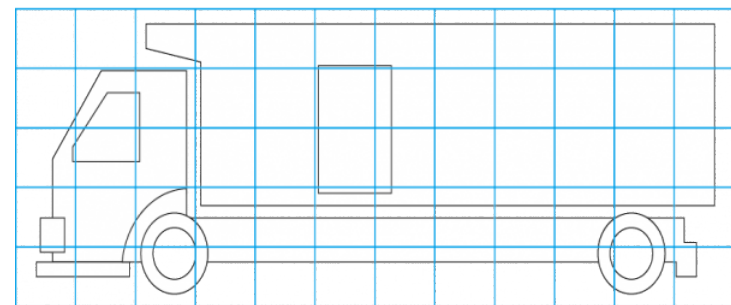
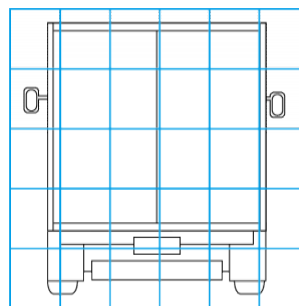
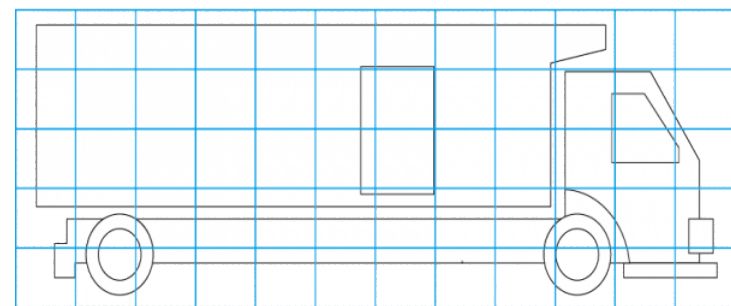
【外装】

外装キズ	外装へこみ	うき	曲がり	サビ	補修跡	割れ	庫内キズ	庫内へこみ	庫内穴あき	床汚れ
------	-------	----	-----	----	-----	----	------	-------	-------	-----
