| 車両情報 | | | | |
| 日野 | 平成25年11月 | TKG-FD7JLAA | アルミウイング | FD7JLA-13781 |

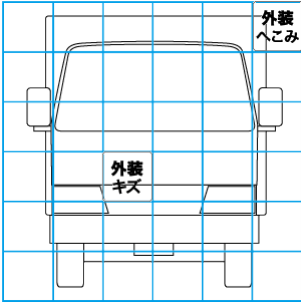
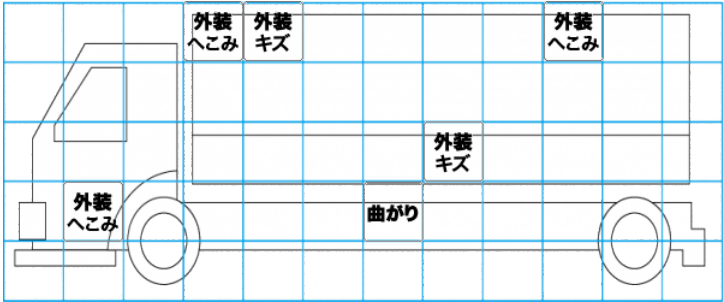
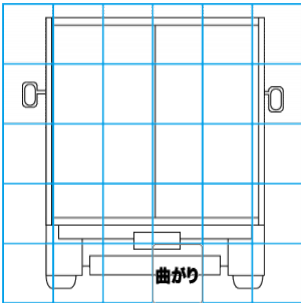
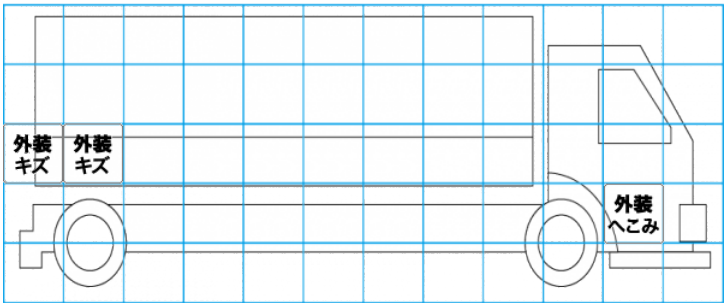
| 外装状態 | | | |

| 外装状態 | | | |
|---|---|---|---|
| キャブコーション | フレーム番号 | フレームのさび | 飛石 |
| 有 | 確認済 | 小 | 亀裂 |

| 【外装】 | | | | | 【ボデー内】 | | | | | |
| 外装<br>キズ | 外装<br>へこみ | うき | 曲がり | サビ | 補修跡 | 割れ | 庫内<br>キズ | 庫内<br>へこみ | 庫内<br>穴あき | 床<br>汚れ |
