車両情報				
車名	年式	型式	形状	車台番号
日野	平成23年8月	BDG-FD8JLWG	アルミウイング	FD8JLW-19505
走行	馬力	シフト	ブレーキ	ボディ内寸
715,468km	240PS/177KW	M/T 6速	エア	長: 6,270 mm 幅: 2,180 mm 高: 2,510 mm 門高: 2,410 mm

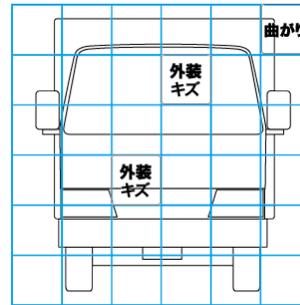
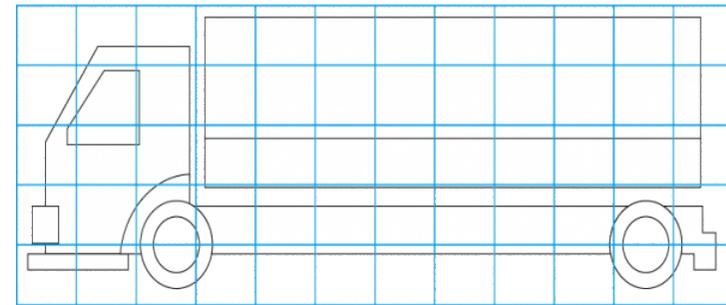
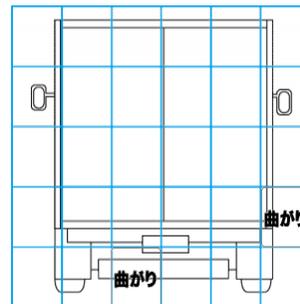
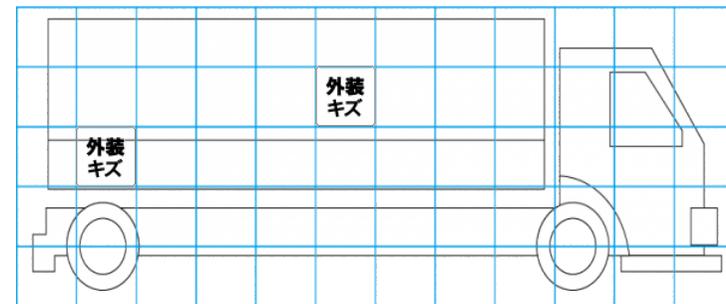
外装状態			
キャブコーション	フレーム番号	フレームのさび	飛石
有	確認済	中	飛石有(リヘア可)

【外装】		【ボデー内】								
外装キズ	外装へこみ	うき	曲がり	サビ	補修跡	割れ	庫内キズ	庫内へこみ	庫内穴あき	床汚れ
