| 車両情報 | | | | |
| 日野 | 平成25年2月 | TKG-FD7JPAG | アルミウイング | FD7JPA-10332 |

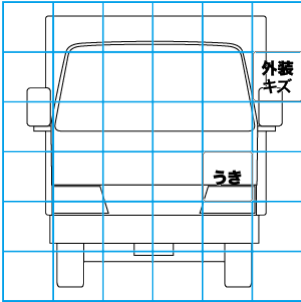
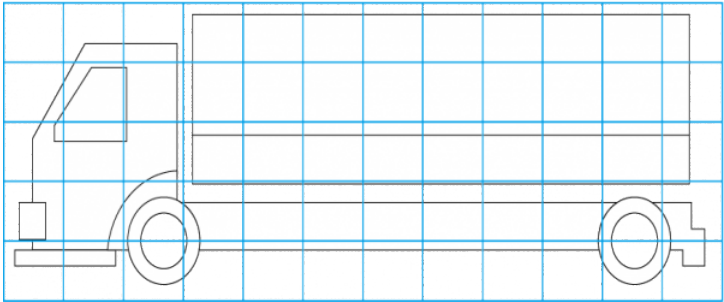
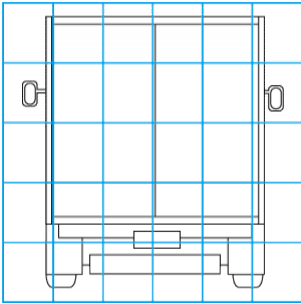
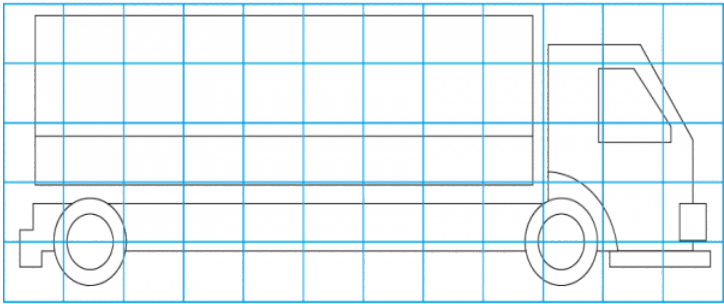
| 外装状態 | | | |

| 外装状態 | | | |
|---|---|---|---|
| キャブコーション | フレーム番号 | フレームのさび | 飛石 |
| 有 | 確認済 | 小 | 飛石有（リペア 可） |

| 【外装】 | | | | | 【ボデー内】 | | | | | |
| 外装<br>キズ | 外装<br>へこみ | うき | 曲がり | サビ | 補修跡 | 割れ | 庫内<br>キズ | 庫内<br>へこみ | 庫内<br>穴あき | 床<br>汚れ |
