| 車両情報 | | | | | |
| 日野 | 平成25年2月 | TKG-FD7JPAG | アルミウイング | FD7JPA-10332 | |

| 外装状態 | | | |

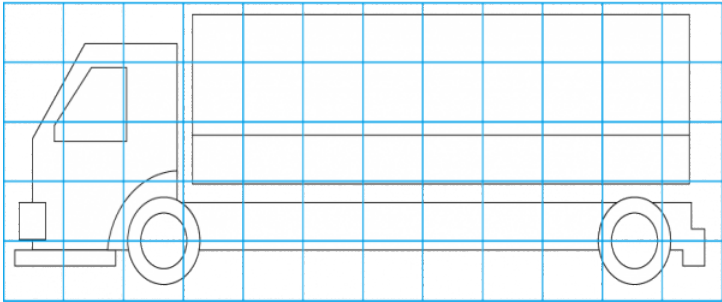
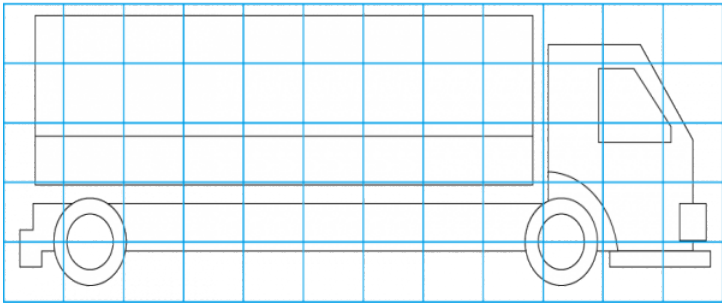
| 外装状態 | | | |
|---|---|---|---|
| キャブコーション | フレーム番号 | フレームのさび | 飛石 |
| 有 | 確認済 | 小 | 飛石有（リペア 可） |

| 【外装】 | | | | | 【ボデー内】 | | | | | |
| 外装<br>キズ | 外装<br>へこみ | うき | 曲がり | サビ | 補修跡 | 割れ | 庫内<br>キズ | 庫内<br>へこみ | 庫内<br>穴あき | 床<br>汚れ |
