| 車 両 情 報 | | | | | |
| 三菱ふそう | 平成25年9月 | TKG-FEB50 | 幌付平ボディ | FEB50-521783 | |

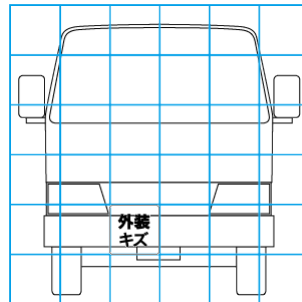
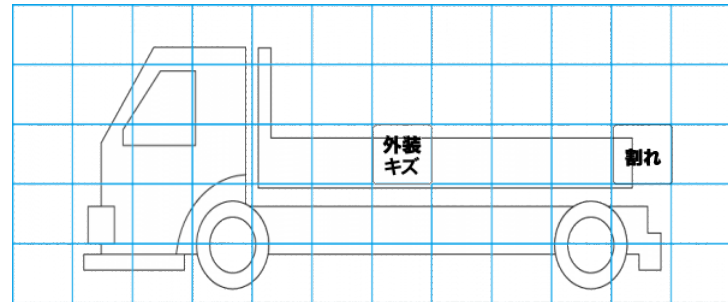
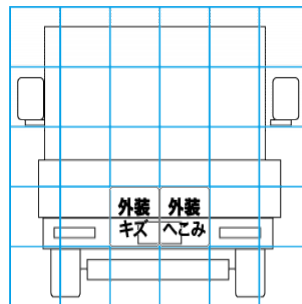
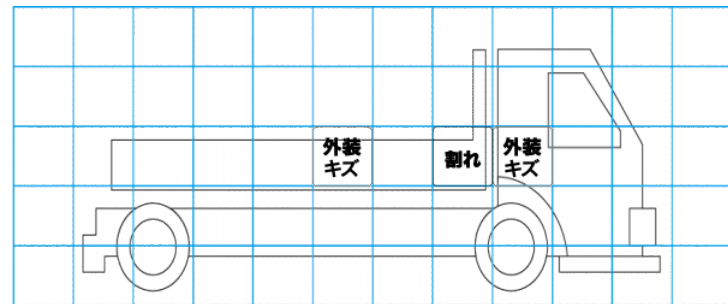
【外装】

| 上物仕様 | | | |
|---|---|---|---|
| 【備考】床、鉄板。幌シート破れ有。左後煽りロック外れ。右煽りベニア下部剥がれ。右側面前側台枠亀裂有。 | | | |

| 外装状態 | | | |
|---|---|---|---|
| 有 | 確認済 | 無 | 点傷有 |
