車輜情報				
車名	年式	排ガス	車体番号	形状
いすゞ	H17	PB	NPR81-7013897	クレーン付平
走行	馬力	シフト		
78,051 km	130 <small>(ps)</small> /kw	M/T ・ A/T ・ <b>セミア/T</b>	スM-サ-E 2 <sup>h</sup> タ <sup>l</sup> 6 速	
ブレーキ	ボディ内寸			
エア <sup>r</sup> ・ <b>バキューム</b>	長： 3.60 m 幅： 2.08 m 高： 0.36 m 門高： m

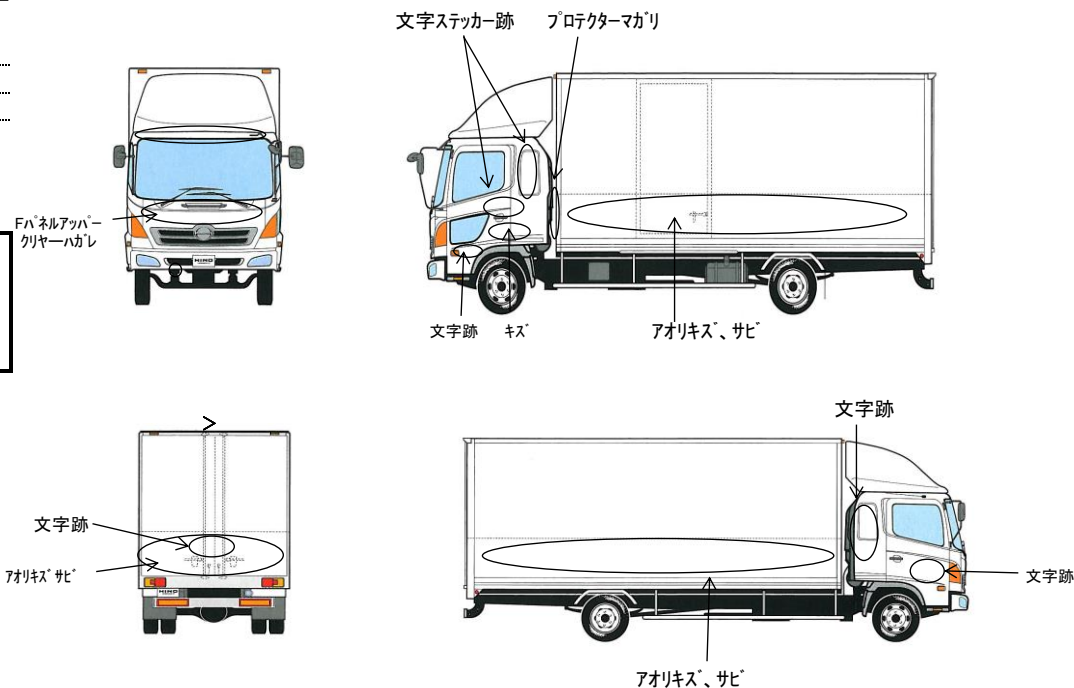
外装状態	
ボデーコーション	フレーム番号
有 <sup>l</sup> ・ 無 <sup>l</sup> ・ ( )	確認済 <sup>l</sup> ・ 一部不鮮明 ・ 見えない
フレームのさび	飛石
無 <sup>l</sup> ・ 小 <sup>l</sup> ・ 中 <sup>l</sup> ・ 大 <sup>l</sup>	無 <sup>l</sup> ・ 点傷有 <sup>l</sup> ・ 飛石有(リペア 可 不可)

外装状態は写真や現車もあわせてご確認ください。
