車検情報				
車名	年式	排ガス	車体番号	形状
三菱	H24	TKG	FEB50-503570	冷凍車
走行	馬力	シフト		
426,149 km	150 (ps) /kw	M/T	(A/T)	セミA/T デュオニック 6 速
ブレーキ	ボディ内寸			
エア	(バキューム)	長： 4.29 m 幅： 1.94 m 高： 1.77 m		門高： 1.76 m

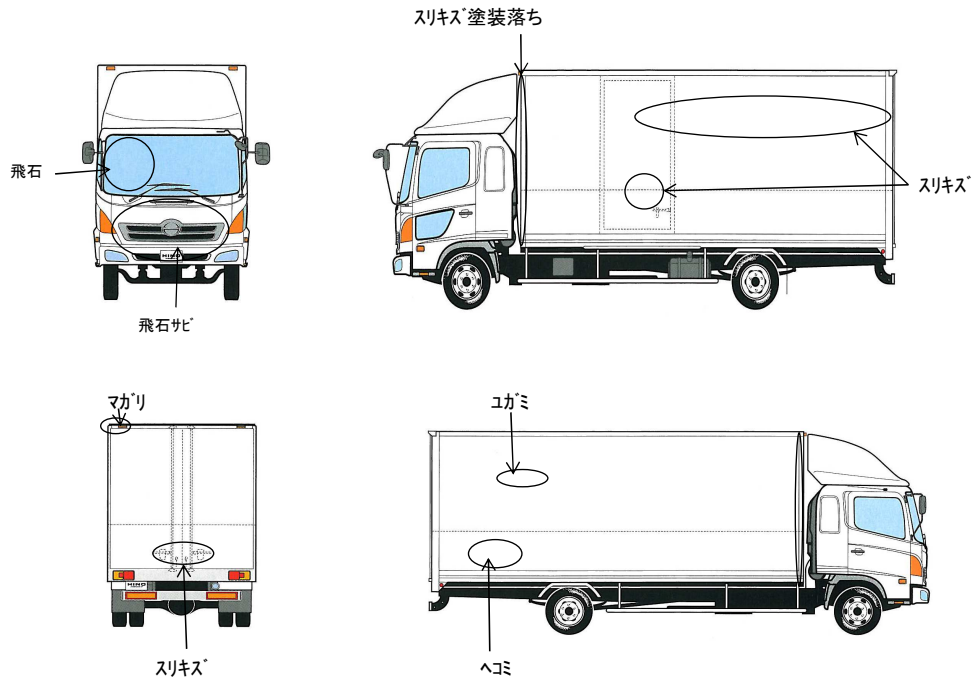
外装状態

キャブ内汚れ、キズ 室内ヤニ汚れ

ボデーコーション	フレーム番号
(有) ・ 無 ・ ()	(確認済) ・ 一部不鮮明 ・ 見えない
フレームのさび	飛石
(無) ・ 小 ・ 中 ・ 大	無 ・ 点傷有 ・ (飛石有) (リペア (可) 不可)
