車検情報				
車名	年式	排ガス	車体番号	形状
日野	H27	TKG	FC9JJA-12939	冷凍車PG付
走行	馬力	シフト		
388,488 km	210 (ps) /kw	M/T ・ A/T ・ セミA/T 6 速		
ブレーキ		ボディ内寸		
(エア) バキューム		長： 5.76 m 幅： 2.15 m 高： 1.95 m 門高： 1.93 m

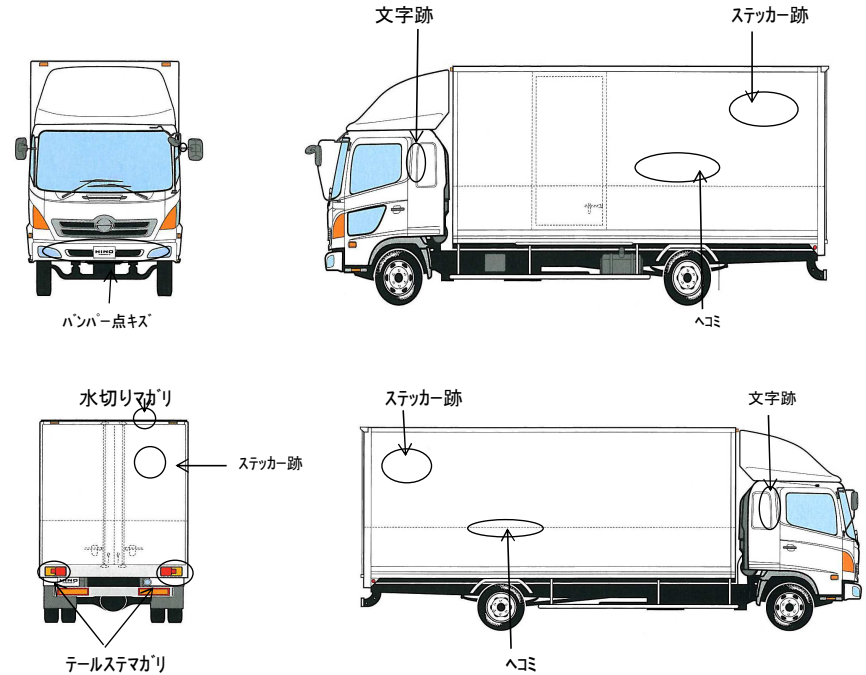
外装状態

ボデーコーション	フレーム番号
(有) ・ 無 ・ ()	(確認済) ・ 一部不鮮明 ・ 見えない
フレームのさび	飛石
(無) ・ 小 ・ 中 ・ 大	無 ・ (気傷有) ・ 飛石有（リペア 可 不可）

外装状態は写真や現車もあわせてご確認ください。
