車両情報				
車名	年式	型式	形状	車台番号
いすゞ	平成30年2月	2RG-FRR90T2	アルミウイング	FRR90-7124038
走行	馬力	シフト	ブレーキ	ボディ内寸
418,462km	240PS/177KW	M/T 6速	エア-	長: 6,230 mm 幅: 2,400 mm 高: 2,400 mm 門高: 2,300 mm

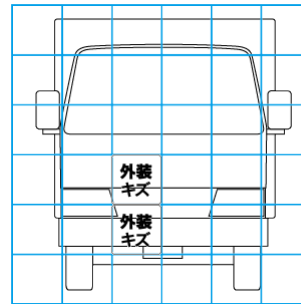
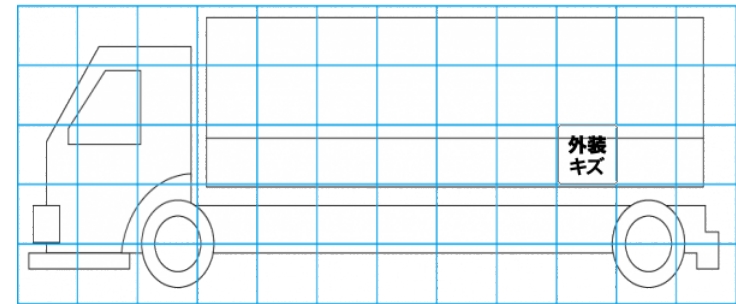
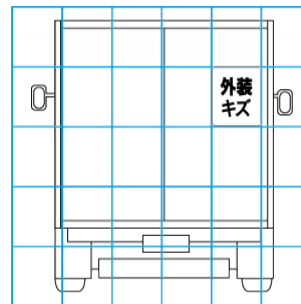
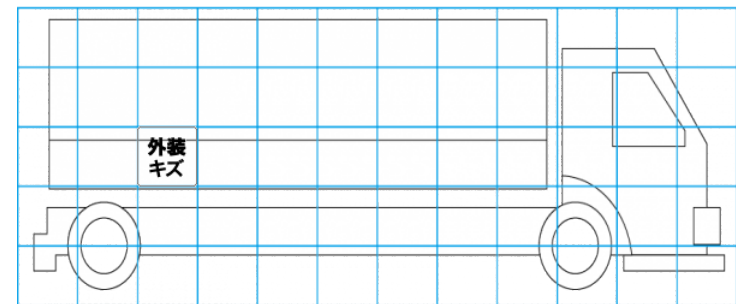
外装状態			
キャブコーション	フレーム番号	フレームのさび	飛石
有	確認済	小	飛石有(リペア不可)

【外装】				【ボデー内】						
外装キズ	外装へこみ	うき	曲がり	サビ	補修跡	割れ	庫内キズ	庫内へこみ	庫内穴あき	床汚れ
