| 出品番号<br><b>519</b> | 初度登録<br>H28年02月 | 車種名<br><b>エルフ</b> | ドア数<br>2 | 評価点<br><b>R</b> |
| | 車歴 | グレード・仕様<br>2.0t パワーゲート付 | 駆動<br>2WD | 外装<br>D |

| 型式<br>TRG-NPR85AR | 型式指定 | 類別 |

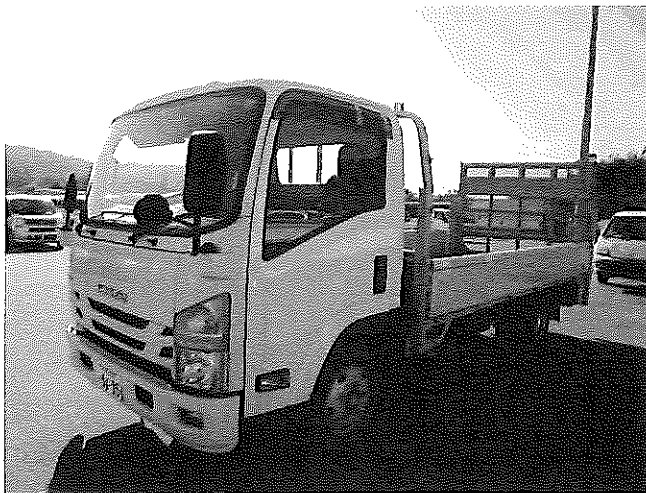
| 修復内容 |
|---|
| フロントピラー左修正 |

| 査定特記事項 |
|---|
| エアバッグ運転席のみ<br>内装汚れ、キズ<br>ベルト鳴き<br>シート汚れ、スレ、コゲ穴<br>フロアシート汚れ<br>外装色褪せA、U、S<br>荷台板A、U、S、ワレ穴、補修悪い<br>サイドガード曲がり<br>パワーゲート動作未確認<br>根太ワレ<br>アンテナ曲がり<br>サイドミラーキズ<br>グリルワレ<br>天張り汚れ<br>スムーサーEX |
