| グループ | 評価点 | 評価/内装 | メンテナンス | 開催No. | 出品No. |
|---|---|---|---|---|---|
| B | 3 | E | なし | 1210721 | 121-60445 |

| 車種名 | スーパーグレート |
| 車台No. | FS64VY-510052 |

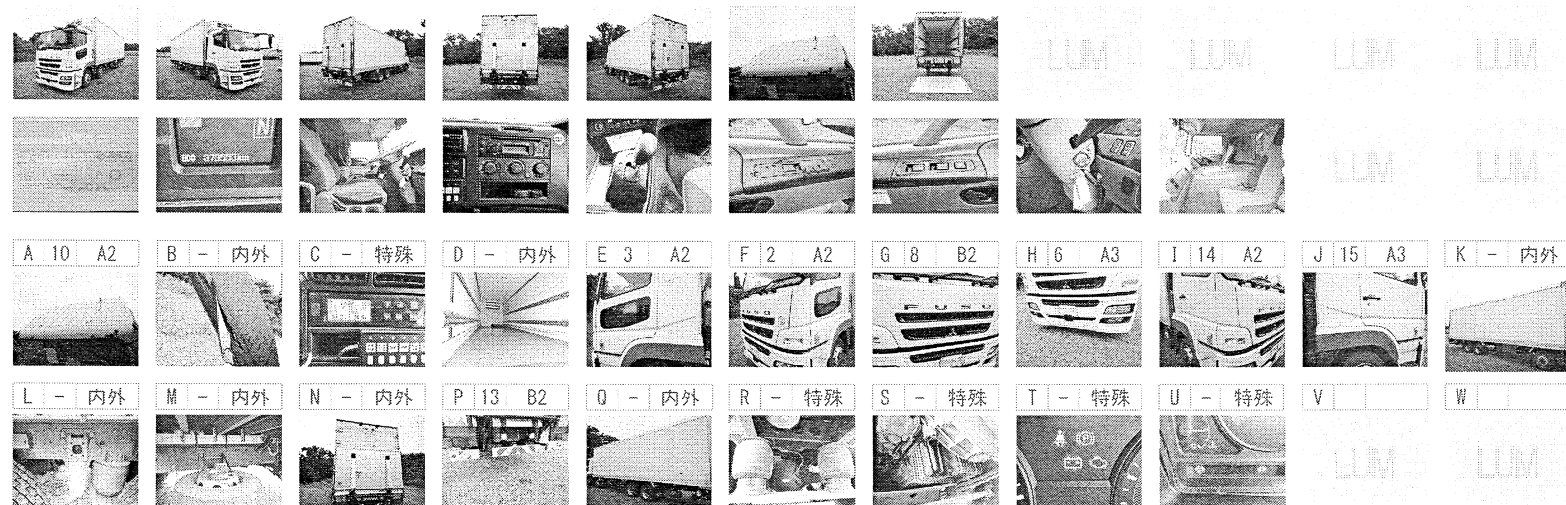
| フレーム・Uボルト取付部・後軸取付付近歪み<br>左サイドミラーカバー割れ・テープで補強<br>E/G回りオイルにじみ箇所有<br>Blue Tec 排気後処理装置ランプ点灯<br>DPD再生ランプ点灯・要現車確認のみ<br>E/Gバッテリーチェックランプ点灯・要現車確認のみ |
| E/Gオイルパンにじみ<br>後軸エアサス<br>ダイナモ不良の為自走搬出不可 |
