| HPNo. | 車名 | 年式 | 型式・車体番号 | | 架装形状 | | | 株式会社 キャリオン | | | | |
| A0178 | 三菱 | R3/7 | 2PG-FU74HZ-520989 | | 冷凍バン | | | | | | | |

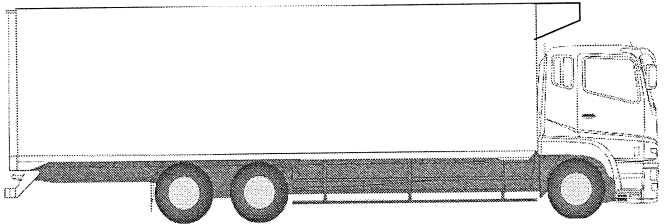
| 外装状態 ハイルーフ リアエアサス アルミホイールヘッドライト:LED | | | | | | | | タイヤ状態 | | | | |

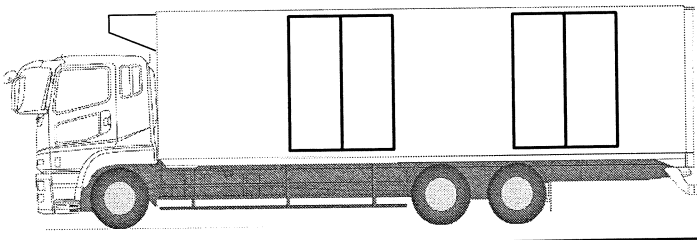
| Fガラス状態<br>要交換 (良好) 飛石有 | | | | | | | | <div> <div>10</div> <div>前</div> <div>10</div> </div> | | | | |
| 記録簿 有 (無) | | | | | | | | <div> <div>10</div> <div>10</div> <div>10</div> <div>10</div> </div> | | | | |
| PMマフラ (有) 無<br>証明書 有 無 | | | | | | | | <div> <div>10</div> <div>10</div> <div>10</div> <div>10</div> </div> | | | | |
