| グループ | 評価点 | 評価/内装 | メンテナンス | 開催No. | 出品No. |
|---|---|---|---|---|---|
| B | 3 | D | なし | 1211201 | 121-61206 |

| 車種名 | フォワード |
| 車台No. | FTR34-7003109 |

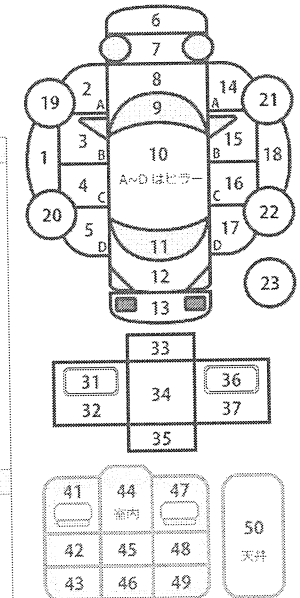
| A - 特殊 | B 10 A2 | C - 内外 | D 3 A2 | E 2 A2 | F 9 G | G 8 A2 | H 6 B2 | I 14 A2 | J 15 A3 | K - 内外 |
| L - 内外 | M - 内外 | N 13 A2 | P - 特殊 | Q - 特殊 | R - 特殊 | S - 内外 | T | U | V | W |

E/G回りにじみ  
インタークーラーパイプにじみ  
後軸エアサス  
フレーム・Uボルト取付部・後軸取付付近歪み
