| Condition Check | | 厚木入札会 1052回 | | | | 貨物 | | | | | |
| 出品番号<br>123 | | 初度登録<br>H31年01月 | | 車種名<br>エルフ | | ドア数<br>2 | | 評価点<br>3.5 | | | |
| 車歴<br>一般事業用 | | グレード・仕様<br>3.0t 冷凍 4WD | | 駆動<br>4WD | | 外装<br>C | | 内装<br>D | | | |

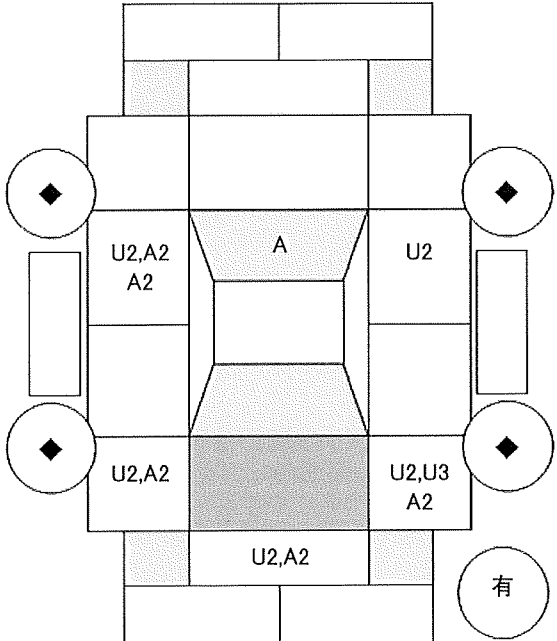
| REAR | | | | 客室内張<br>ヤブレ<br>○<br>穴<br>○<br>コゲ | | | | 査定特記事項<br>冷凍機動作未確認<br>シートヤブレ(10cm以上)<br>内張りキズ、ルームランプワレ<br>コンソール穴ビス穴<br>右パワーウィンドウ不良<br>ドアミラー左右キズ<br>シートベルト年式違い<br>エンジン廻りオイル漏れ<br>リヤピラー-K、U<br>下回りSC中<br>荷箱A、U、S<br>タイヤスタッドレス<br>室内汚れ、ビス穴<br>外装A、U、S | | | |
