| Condition Check | | | | 福岡入札会 604回 | | | | 貨物 | | | | | | | |
| 出品番号<br><br>510 | | 初度登録<br>H30年08月 | | 車種名<br>エルフ | | | | ドア数<br>2 | | 評価点<br>3.5 | | | | | |
| | | 車歴 | | グレード・仕様<br>3.0t パワーゲート付 | | | | 駆動<br>2WD | | 外装<br>C | | 内装<br>C | | | |

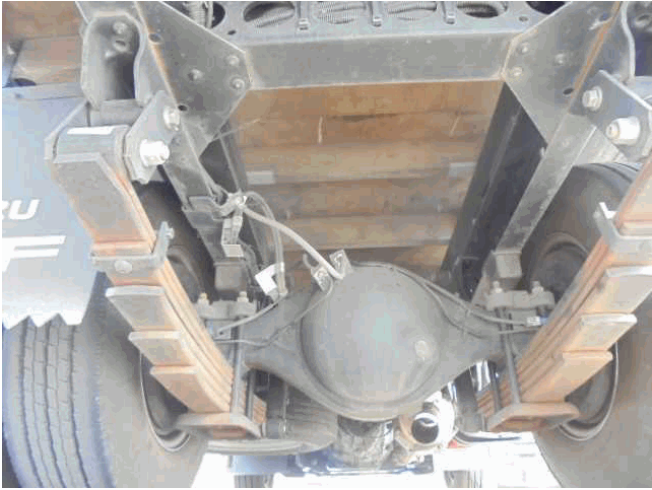
| ヤブレ | | | | パワーゲート動作未確認<br>外装色褪せA、U、S<br>エンジンオイル漏れ<br>荷台鉄板張A、U、S<br>鳥居・前立鉄板張り<br>アオリ加工<br>バッテリー上がり<br>内装汚れ、キズ<br>ハンドルスレ(大)<br>シートカバー付<br>ダッシュボードキズ<br>エアバッグ運転席のみ<br>社外ナビ | | | | | | | | | | | |
