| 出品番号<br><b>139</b> | 初度登録<br>H27年05月 | 車種名<br><b>アクア</b> | ドア数<br>5 | 評価点<br>3.5 | |

| 型式<br><b>DAA-NHP10</b> | 型式指定<br>17053 | 類別<br>393 |

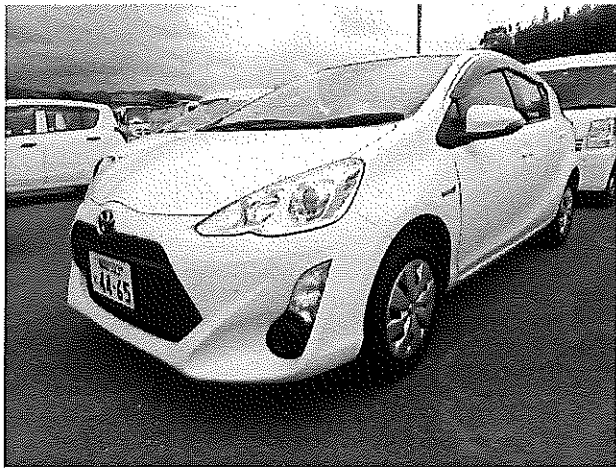
| 客室内張 | 査定特記事項 |
|---|--|
| ヤブレ<br>穴<br>コゲ | 社外ナビ<br>内装汚れ、キズ<br>パワーウィンドウ前席のみ<br>フロアカーペット汚れ<br>ハンドルスレ(大)<br>天張り汚れ<br>荷物室Aスレ<br>ホイールカバーキズ<br>ダッシュボードのり跡 |
