車両情報				
車名	初年度登録	型式	形状	車台番号
日野	令和3年1月	2KG-FD2ABG	冷凍バン	FD2AB-121816-A
走行	馬力	シフト	ブレーキ	ボディ内寸
248,807km	210PS/154KW	M/T 6速	エア	長: 6,200 mm 幅: 2,330 mm 高: 2,060 mm 門高: 2,030 mm

上物仕様			
上物名	メーカー	型式「製造番号」	年式
冷凍バン	トランテックス	「V054G63-05」	令和2年
【備考】断熱材: サイド50mmリヤ75mm。ラッシングレール2段。ジョロダレール4例。庫内灯3ヶ。水抜き穴前後2対。90度ストッパー。左サイド扉片開き式。庫内エアサスリモコン付。			
冷凍機/直結	菱重	TDJS50A-L2 「045701116BL」	令和2年
【備考】	-30℃設定 稼働時間3684h。	+6.8℃ → -11.2℃ (1h)	確認。
格納ゲート	トランテックス	TRAK10-6485D 「S11104484」	令和2年
【備考】PG寸法: 全長1550mm全幅2180mm有効長1395mm有効幅2115mm。ラジコン付。庫内リモコン付。最大荷重1000kg。

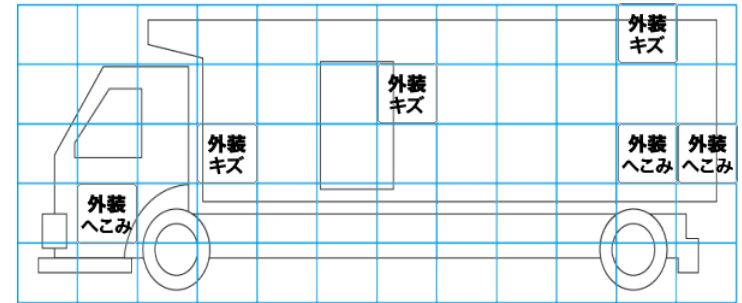
【外装】

外装状態			
キャブコーション	フレーム番号	フレームのさび	飛石
有	確認済	無	飛石有(リペア不可)

外装キズ	外装へこみ	うき	曲がり	サビ	補修跡	割れ	庫内キズ	庫内へこみ	庫内穴あき	床汚れ
------	-------	----	-----	----	-----	----	------	-------	-------	-----
