| 車 両 情 報 | | | | | |
| 三菱ふそう | 平成27年11月 | TKG-FBA20 | 移動販売車 | FBA20-543188 | |

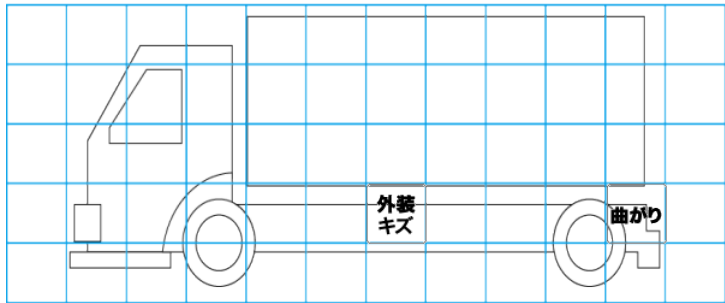
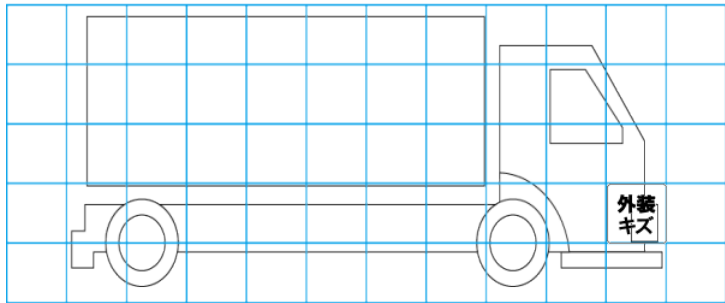
| 外装状態 | | | |

| 外装状態 | | | |
|---|---|---|---|
| キャブコーション | フレーム番号 | フレームのさび | 飛石 |
| 有 | 確認済 | 無 | 点傷有 |

| 【外装】 | | 【ボデー内】 | | | | | | | | |
|---|---|---|---|---|---|---|---|---|---|---|
| 外装キズ | 外装へこみ | うき | 曲がり | サビ | 補修跡 | 割れ | 庫内キズ | 庫内へこみ | 庫内穴あき | 床汚れ |
