| 車 両 情 報 | | | | | |
| いすゞ | 令和 4年2月 | 2PG-CYJ77C | アルミウィング | CYJ77C-7019929-A | |

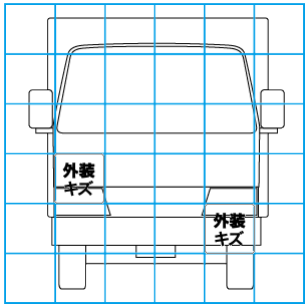
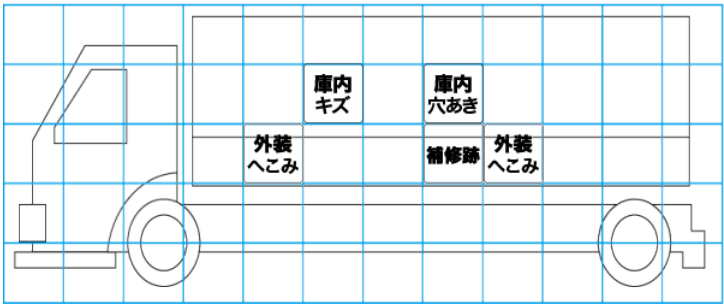
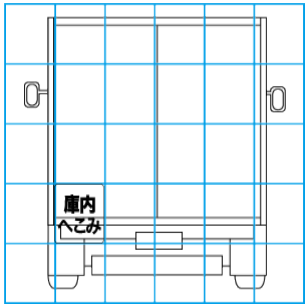
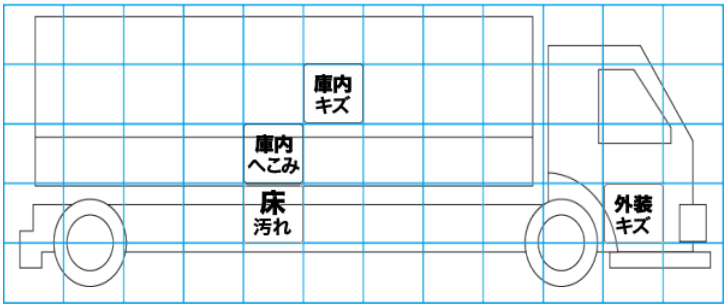
【外装】

| 上物仕様 | | | |
|---|---|---|---|
| 【備考】ラッシングレール2段、LED庫内灯4ヶ、引出しフック9対、ステンレス工具箱、観音扉左内側下、凹み・曲り有、庫内、床汚れ、内張り割れ、煽り、内張りキズ・欠け箇所・汚れ・凹み有。 | | | |

| 外装状態 | | | |
|---|---|---|---|
| 有 | 確認済 | 無 | 飛石有(リペア 不可) |
