| 車 両 情 報 | | | | |
| 日野 | 令和 3年9月 | 2KG-FD2ABA | 冷凍パン | FD2AB-124531 |

| 上物仕様 | | | |
|---|---|---|---|
| 冷凍パン | トランテックス | 「V010H39-04」 | 令和 3年6月 |

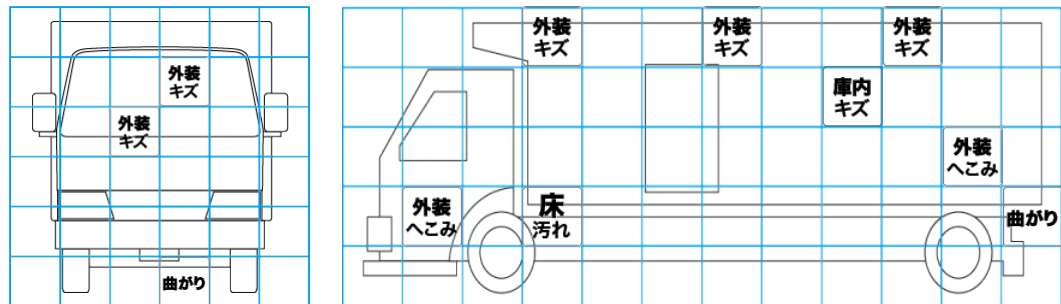
【外装】

特記事項 庫内Rドアエアリブ曲がり、Fガラス飛び石4箇所有り、エンジンキー3本、ボディーキー5本、ボディドアキーシリンダー固着（リヤ、サイド2ヶ所共、現在開）

| 外装状態 | | | |
|---|---|---|---|
| 有 | 確認済 | 無 | 飛石有(リペア 不可) |

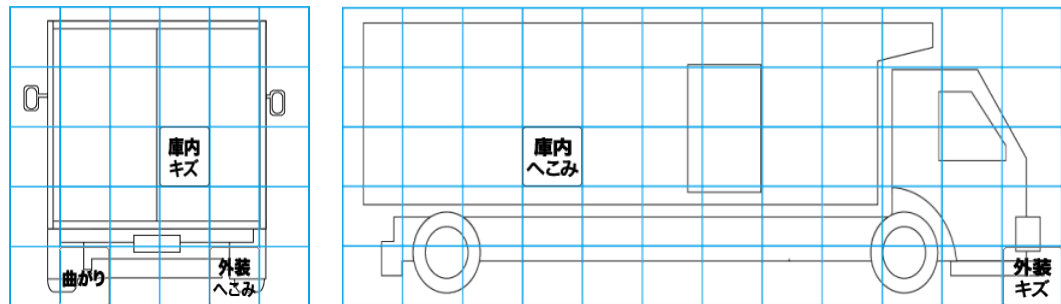
【ボデー内】

| 上物仕様 | | | |
|---|---|---|---|
| 【備考】ラッシングレール2段、庫内灯LED3ヶ、パレティナガイド、前後エアリブ、水抜き穴4ヶ、90度ストッパー、平片開きサイドドア、断熱材の厚み確認リヤ75mmサイド75mm | | | |
