車両情報				
車名	初年度登録	型式	形状	車台番号
日野	平成30年2月	2KG-FC2ABA	アルミ平	FC2AB-101975
走行	馬力	シフト	ブレーキ	ボディ内寸
173,901km	210PS/154KW	M/T 6速	エア	長: 5,000 mm 幅: 2,110 mm 高: 390 mm 門高: mm

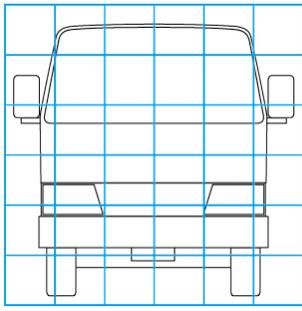
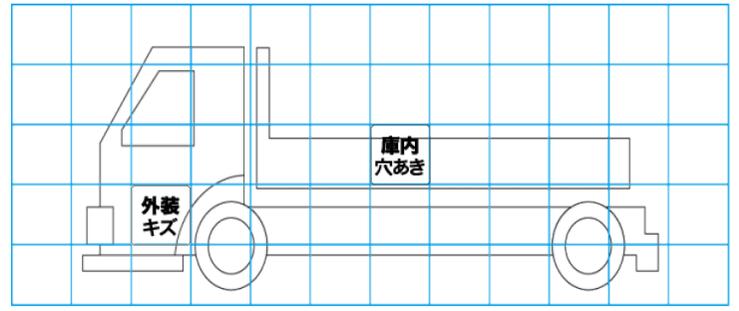
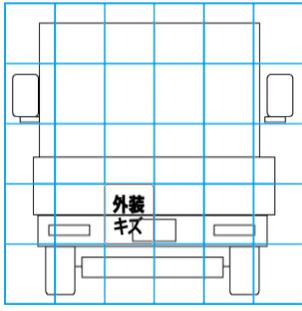
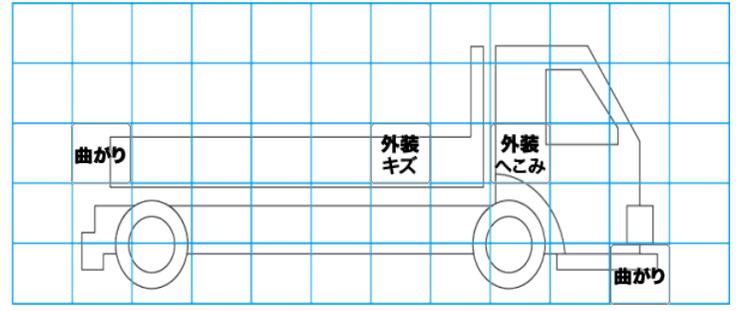
外装状態			
キャブコーション	フレーム番号	フレームのさび	飛石
有	確認済	無	飛石有(リペア可)

- 【外装】
- 外装キズ
 - 外装へこみ
 - うき
 - 曲がり
 - サビ
 - 補修跡
 - 割れ
- 【ボデー内】
- 庫内キズ
 - 庫内へこみ
 - 庫内穴あき
 - 床汚れ
