| 車両情報 | | | | |
| 日野 | 平成30年6月 | 2DG-FW1AHG | 冷凍バン | FW1AH+102171 |

特記事項    キャブ内キズ・汚れ。キャブチルトスイッチ蓋のロックワイヤー切れ。左右フェンダーパネル文字消し塗装あり。  
                 エアー漏れあり。  
                 E/Gキー2本、ボディキー2本（固着使用不可）、キーレスリモコン1ケ。  
記録簿    有（R1/6～R5/12）

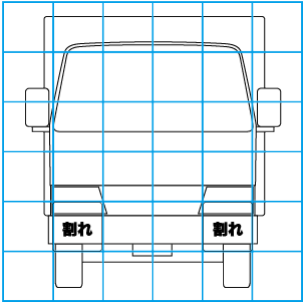
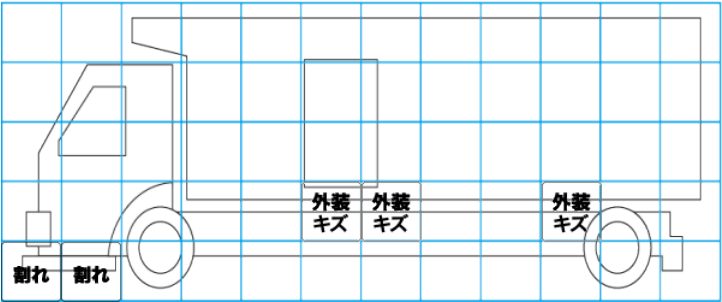
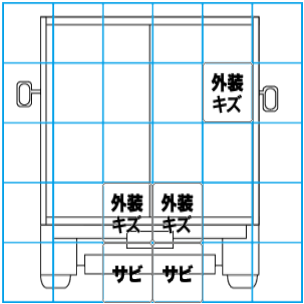
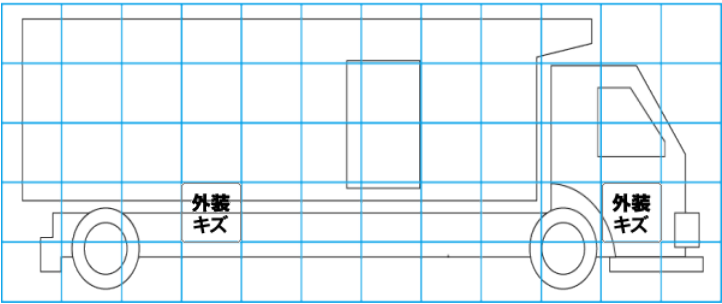
| 外装状態 | | | |

| 外装状態 | | | |
|---|---|---|---|
| キャブコーション | フレーム番号 | フレームのさび | 飛石 |
| 有 | 確認済 | 小 | 飛石有(リペア 不可) |

| 【外装】 | | | | | 【ボデー内】 | | | | | |
| 外装<br>キズ | 外装<br>へこみ | うき | 曲がり | サビ | 補修跡 | 割れ | 庫内<br>キズ | 庫内<br>へこみ | 庫内<br>穴あき | 床<br>汚れ |
