| 上物仕様 | | | |

◎：良好      ○：通常走行問題なし      △：要修理      ／：装備無し      ※あくまでも当社判断基準によるものです

特記事項 室内汚れ、タバコヤニ大。助手席バイザー外れ。左サイドガード曲がり。左ドア内側曲がり。

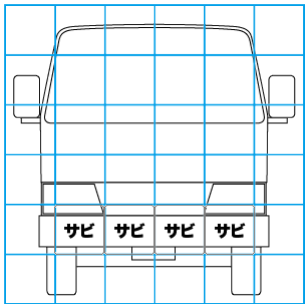
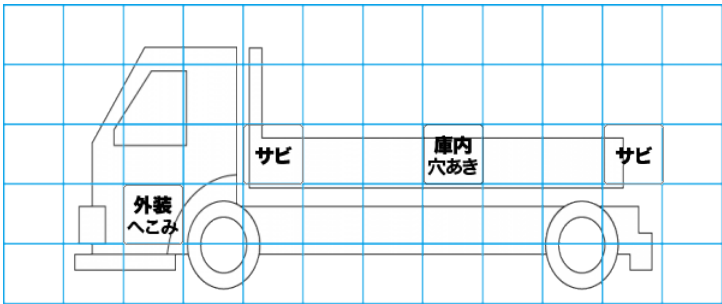
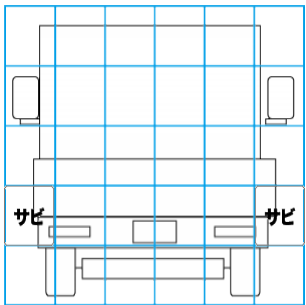
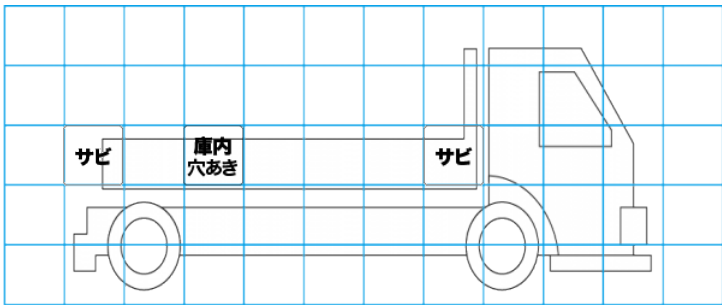
| 外装状態 | | | |

| 外装状態 | | | |
|---|---|---|---|
| キャブコーション | フレーム番号 | フレームのさび | 飛石 |
| 有 | 確認済 | 中 | 飛石有(リペア可) |

【外装】

【ボデー内】
