| 車両情報 | | | | |
| 日野 | 令和 1年1月 | 2KG-FD2ABG | アルミウイング | FD2AB-108843 |

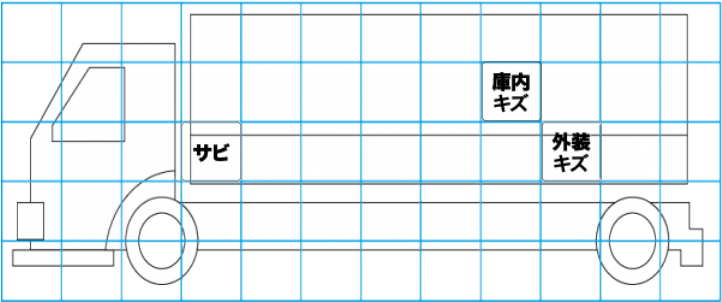
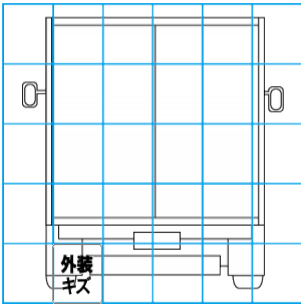
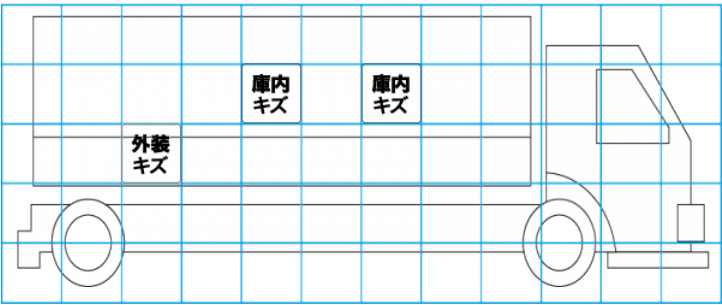
| 外装状態 | | | |

【備考】ラッシング2段、庫内灯x3、引出し床フック5対。※右ウイング内張アルミ枠破損。

| 外装状態 | | | |
|---|---|---|---|
| 有 | 確認済 | 無 | 飛石有(リペア可) |
