| 車 両 情 報 | | | | | |
| いすゞ | 平成25年4月 | QKG-CXM77AT | 土砂禁ダンブ | CXM77AT-7000081 | |

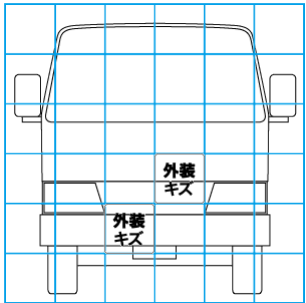
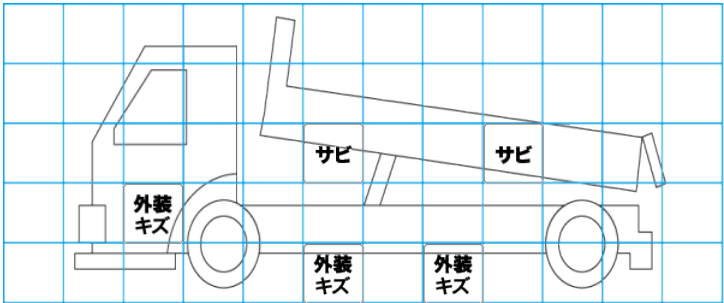
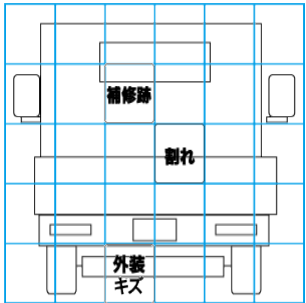
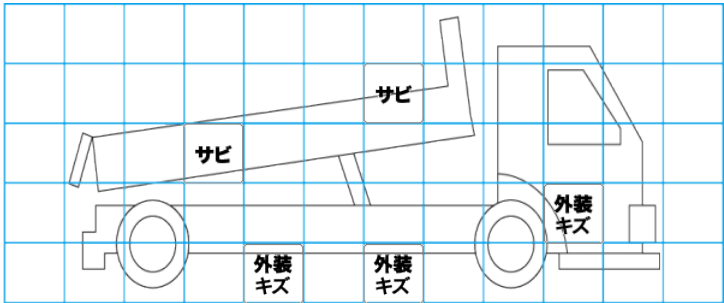
| 外装状態 | | | |

| 上物仕様 | | | |
|---|---|---|---|
| 【備考】※コーションプレート欠品。天蓋アーム補修有。リヤゲート水密式。リヤゲート亀裂・補修有。<br>油圧シリンダー滲み。サブフレーム錆・腐食穴。ボデー錆・腐食穴。 | | | |

| 【外装】 | | | 【ボデー内】 | | | | | | | |
| 外装<br>キズ | 外装<br>へこみ | うき | 曲がり | サビ | 補修跡 | 割れ | 庫内<br>キズ | 庫内<br>へこみ | 庫内<br>穴あき | 床<br>汚れ |
